Comisión de Investigación de Accidentes Ferroviarios

INFORME FINAL DE LA CIAF (IF) 43/2023

Fallo de señalización en Les Borges del Camp (Tarragona),
ocurrido el 18 de mayo de 2023

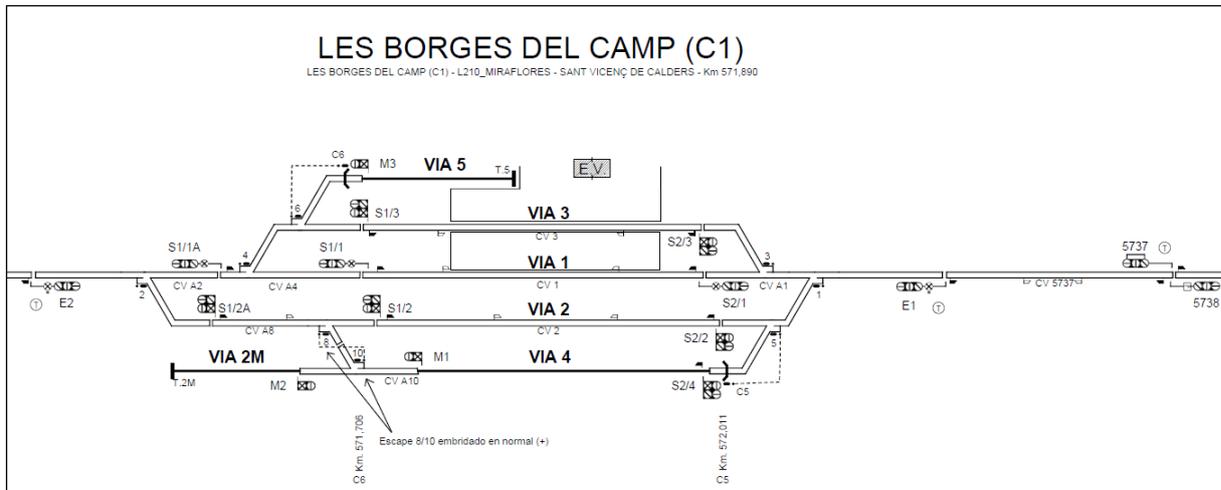
Figura 2 Esquema de la estación de Les Borges del Camp

La estación de Borges del Camp cuenta con una vía general y cuatro vías de apartado, una de las cuales acaba en mango. El suceso se produjo en la vía general (Vía 1), a la altura de la señal de entrada E1 lado Reus. La distancia entre esta señal de entrada E1 y la señal de salida de la vía general, S1/1 es de 444 metros. La señal avanzada de la señal de entrada es la 5737.
