## RAPORT DE INVESTIGARE

privind accidentul feroviar produs la data de 04.11.2023, pe raza de activitate a Sucursalei Regionale de Căi Ferate Timișoara, între haltele de mișcare Periam și Zădăreni, la km. 15 + 400, prin declanșarea unui incendiu la vagonul motor AMX nr.95539970533 – 9 din trenul de călători Regio nr.11160

*Raport de investigare final*

*30 octombrie 2024*

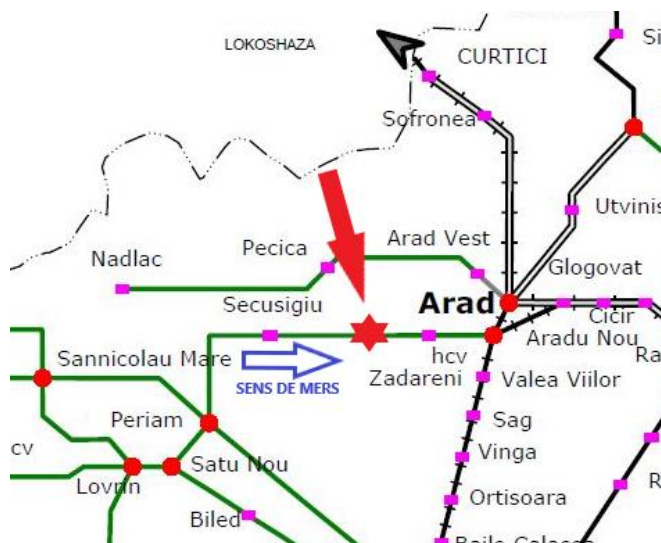
Imaginea nr. 2 – locul producerii accidentului

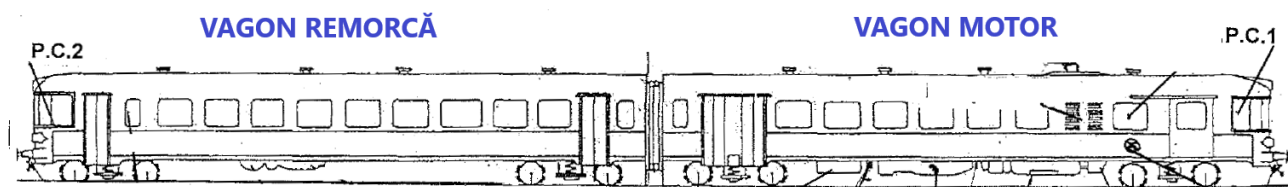
Imaginea nr.4 – alcătuirea automotorului de tip AMX

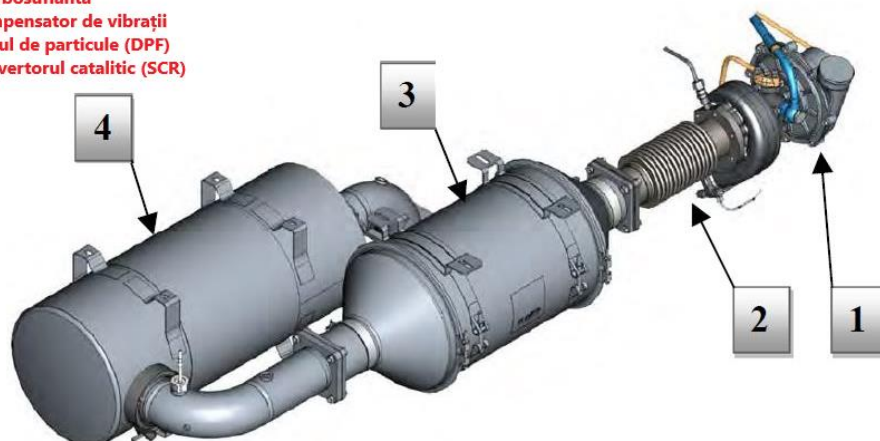
Imaginea nr.5 – Sistemul de evacuare a gazelor arse al motorului Tedom de la AMX 533-9

Potrivit mențiunilor din *Manualul de instalare Tedom*, sistemul de evacuare este o sursă de temperaturi ridicate. În timpul funcționării normale, pot fi atinse **temperaturi de 680 °C**.

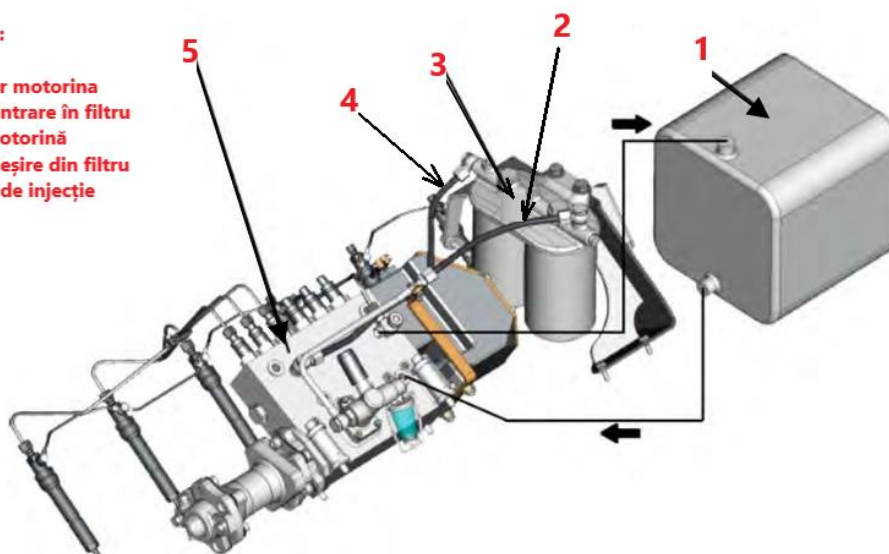
Cracks appeared in the inlet hose to the diesel oil filter, through which diesel oil was sprayed and leaked onto the exhaust system components of the Tedom engine, which was leaking high temperature exhaust gases.

Imaginea nr.6 – Sistemul de alimentare cu combustibil al motorului Tedom de la la AMX 533-9

Filtrul de motorină este situat direct pe motor. Motorina este pompată din rezervor de către pompa de combustibil (plasată în blocul comun cu pompa de înaltă presiune), către filtrul de combustibil. După ce iese din filtru, motorina este transportată în continuare la pompa de înaltă presiune. Linia de retur de motorină este condusă direct în rezervor prin conducta de la injectoare.

Potrivit mențiunilor din *Manualul de instalare Tedom*, în cadrul sistemului de alimentare, combustibilul poate fi transportat în conducte metalice sau furtunuri **dedicate**, iar posibilele scurgeri de combustibil în locurile încinse ale motorului, **pot provoca incendiu**.

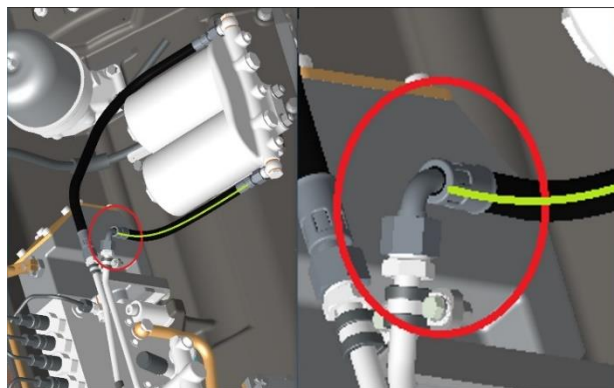
*Imaginea nr.7* – cotul de 90° de la racordul metalic al furtunului de intrare (desen de la fabricantul Tedom)

Cotul metalic al furtunului previne apariția unor tensiuni mecanice în peretele furtunului, tensiuni care s-ar manifesta în cazul în care furtunul ar fi îndoit la 90° și care pot conduce la fisurarea acestuia.

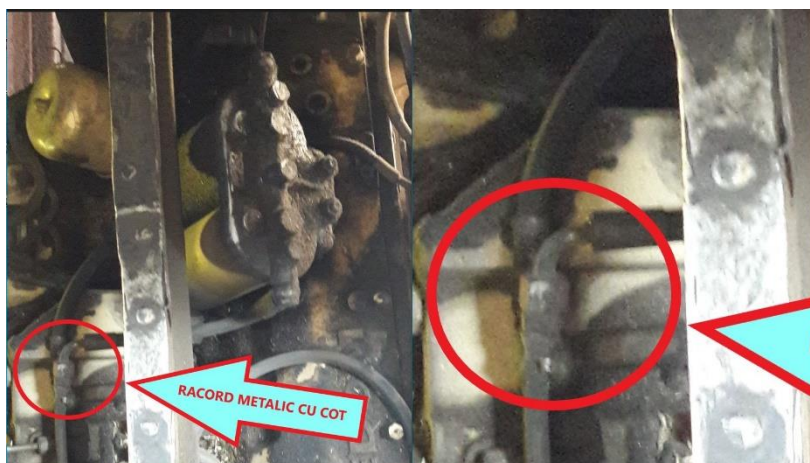
*Imaginea nr.8* – cotul de 90° la racordul metalic al furtunului de intrare (fotografiat în anul 2018 la AMX 574)

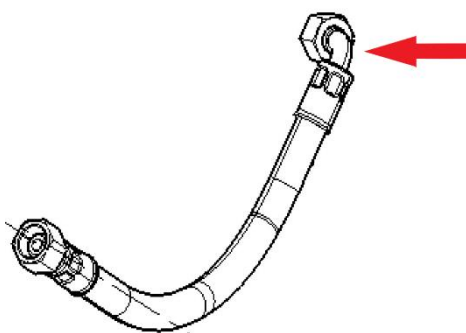
*Imaginea nr.9* – cotul de 90° la racordul metalic al furtunului de intrare (imagine din *Catalogul de piese de schimb* - Tedom)
