# Service suisse d'enquête de sécurité SESE

## Rapport annuel 2017

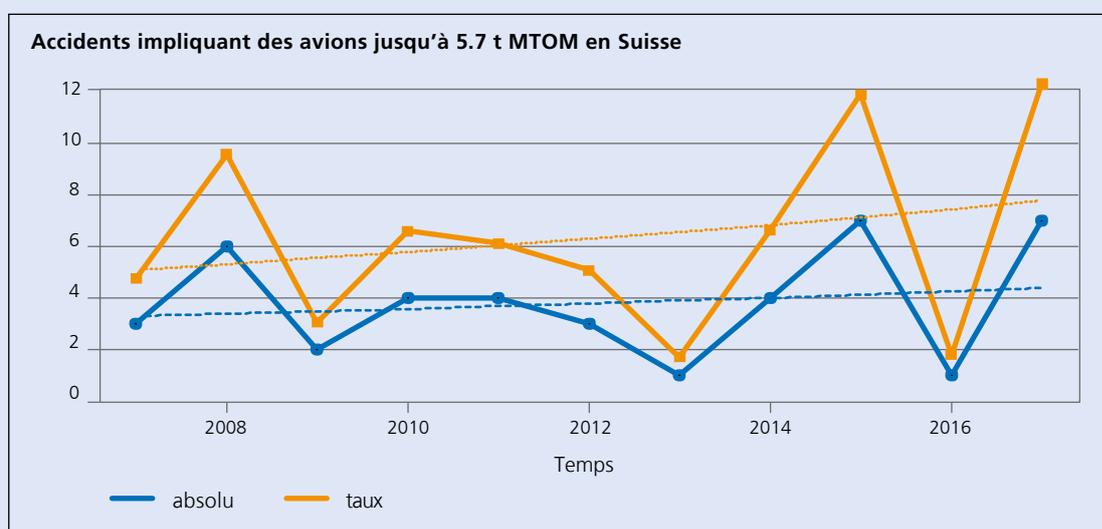
Accidents (absolu) / Nbre d'accidents pour 1 mio de mouvements (taux)

Le nombre d'accidents par an est représenté par un point bleu, le taux d'accidents par an par un carré jaune. Pour faciliter la lisibilité, les points sont reliés entre eux par des lignes de couleur. La ligne en pointillé jaune représente la valeur escomptée du nombre d'accidents, la ligne en pointillé bleu représente la valeur escomptée du taux d'accidents.

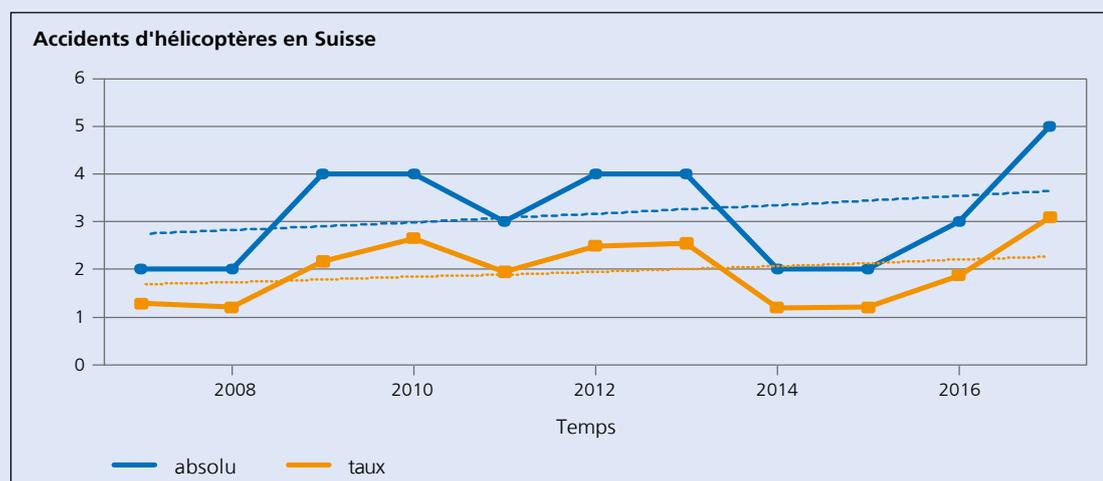
Accidents (absolu) / Nbre d'accidents pour 1 mio de mouvements (taux)

Le nombre d'accidents par an est représenté par un point bleu, le taux d'accidents par an par un carré jaune. Pour faciliter la lisibilité, les points sont reliés entre eux par des lignes de couleur. La ligne en pointillé jaune représente la valeur escomptée du nombre d'accidents, la ligne en pointillé bleu représente la valeur escomptée

du taux d'accidents. Il est important de noter qu'en 2017, trois des cinq accidents d'hélicoptères étaient des accidents de travail dans lesquels l'aéronef n'a subi aucun dommage mais qui ont touché des personnes ne se trouvant pas à bord de l'hélicoptère.

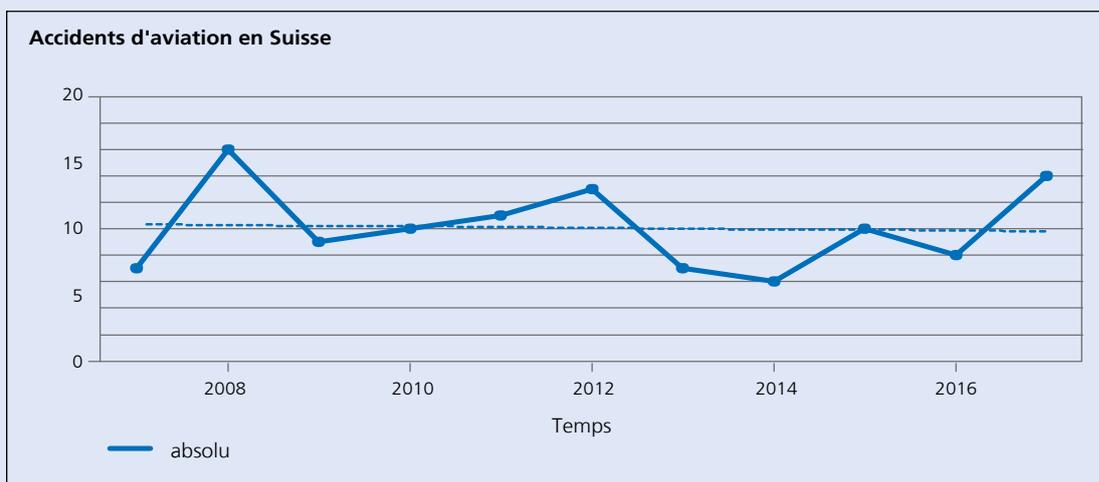
Accidents (absolu)

Le nombre d'accidents par an est représenté par un point bleu. Pour faciliter la lisibilité, les points sont reliés entre eux par des lignes de couleur. La ligne en pointillé bleu représente la valeur escomptée du nombre d'accidents.

Conformément aux évaluations présentées ci-dessus, il existe une grande incertitude quant à l'évaluation du nombre d'accidents escompté. Cela s'explique notamment par le fait que la période de 11 ans sur laquelle sont effectuées les statistiques est très courte. Pour cette raison, le SESE estime qu'il n'est pas possible de déga-

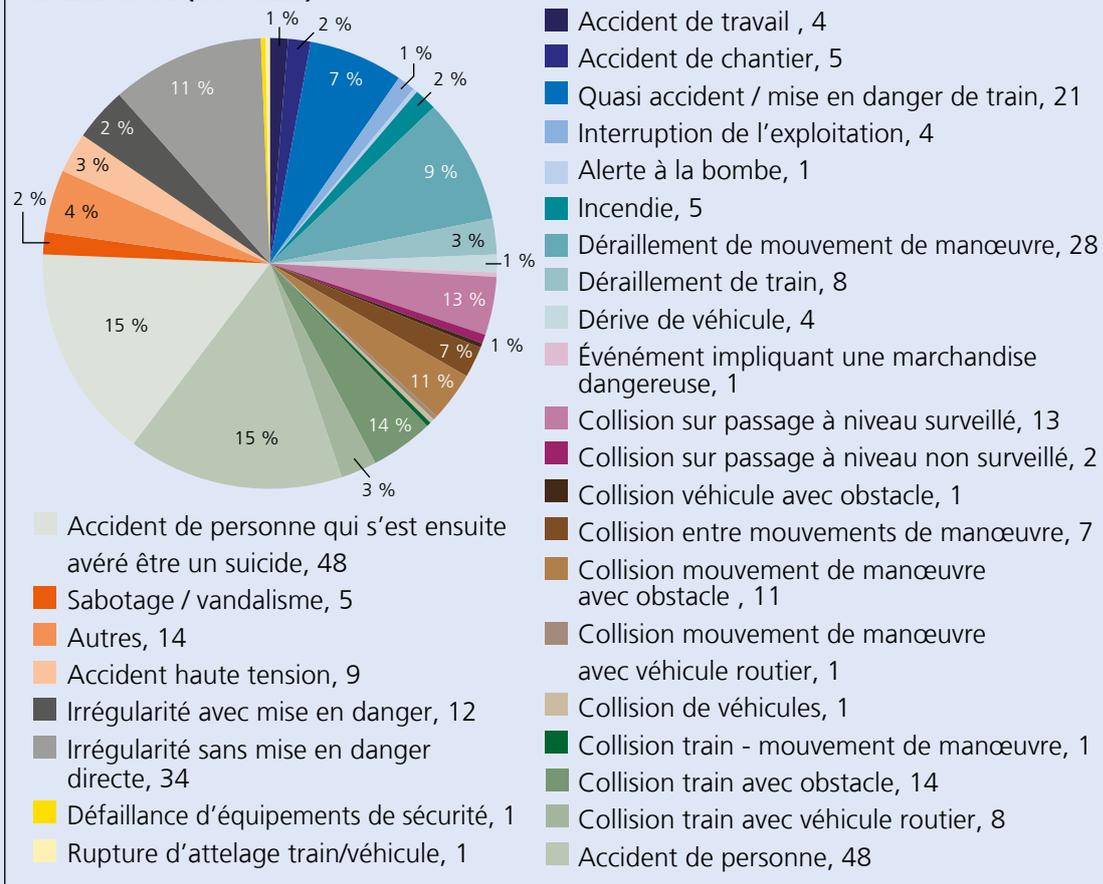
**Répartition des types d'événements en fonction des annonces d'événements dans le domaine des chemins de fer (hors trams)**

En ce qui concerne le mode de transport chemins de fer (hors trams), l'accident de personne est le type d'événement le plus répandu sur les 312 annonces d'événements. Ensuite arrivent les collisions, les déraillements et les quasi accidents / mises en danger.

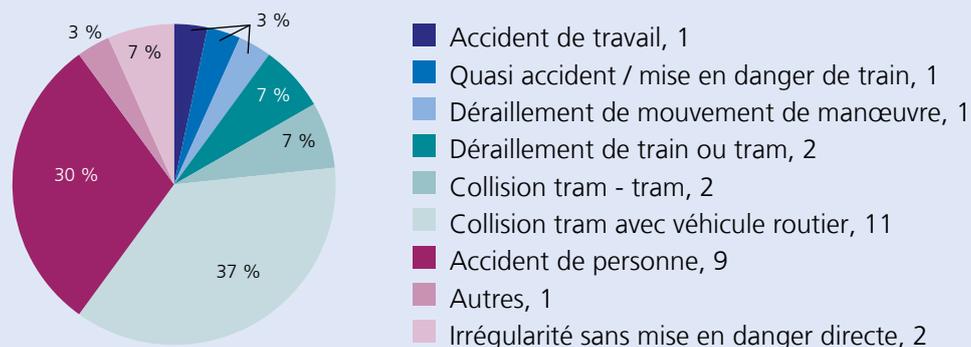
**Répartition des types d'événements par rapport aux annonces d'événements impliquant des trams**

En ce qui concerne le mode de transport trams, la majorité des événements sont des collisions avec d'autres usagers, soit avec un piéton (accident de personne) soit avec un véhicule routier. Il faut noter ici que les incidents ayant lieu sur des routes publiques et qui sont imputables à une violation des règles de la circulation routière ne doivent pas être annoncés au SESE.

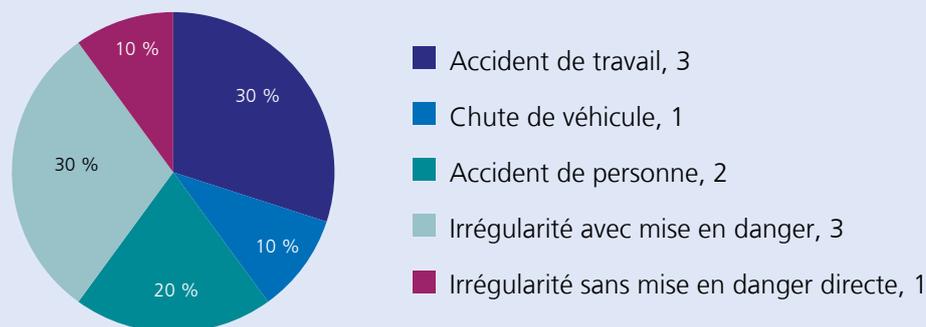
**Répartition des types d'événements par rapport aux annonces d'événements impliquant des transports à câbles**

La majorité des annonces d'événements concernant les transports à câbles sont des accidents de travail et des irrégularités avec mise en danger. Les irrégularités avec mise en danger ainsi que les accidents de personne surviennent généralement lors de l'embarquement ou du débarquement des voyageurs.

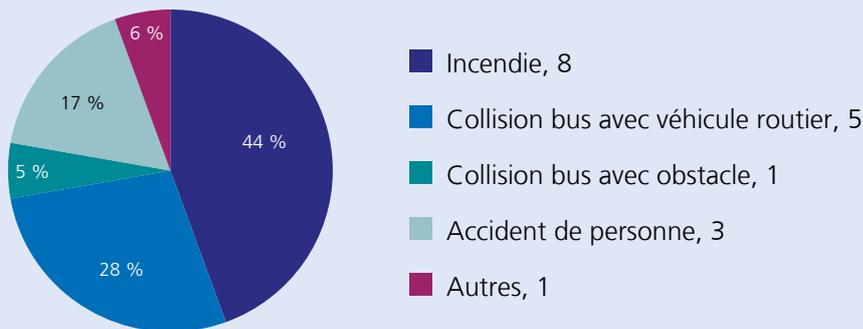
#### Répartition des types d'événements par rapport aux annonces d'événements impliquant des bus

Les incidents ayant lieu sur des routes publiques et qui sont imputables à une violation des règles de la circulation routière ne doivent pas être annoncés au SESE et ne font pas l'objet d'une enquête. De tous les types d'événements, les incendies et les collisions avec des véhicules routiers représentent la majorité des événements annoncés.

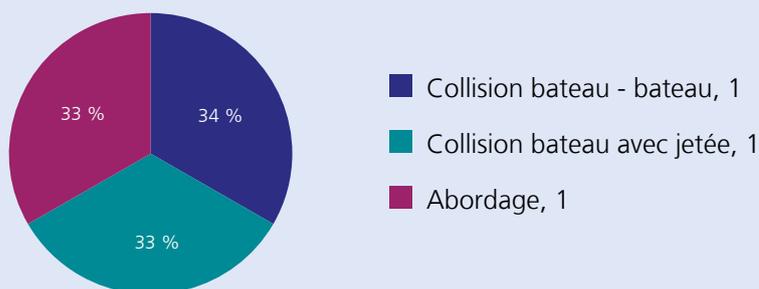
#### Répartition des types d'événements par rapport aux annonces d'événements concernant la navigation intérieure

Sur les trois annonces d'événements concernant la navigation intérieure, il y a eu deux collisions et un abordage.

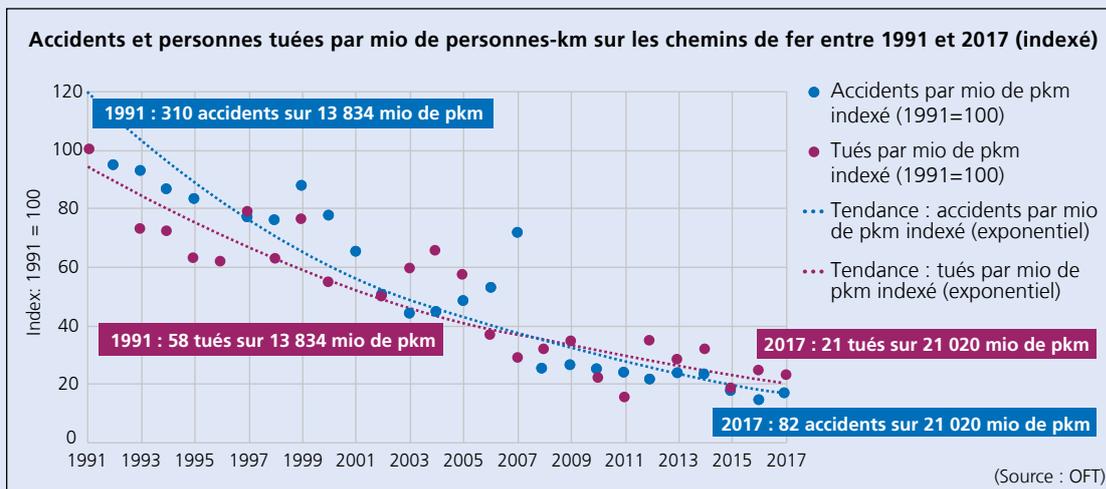
Au cours des 26 dernières années, les accidents et le nombre de personnes mortellement blessées dans le domaine des chemins de fer ont baissé pour atteindre environ un quart de la valeur initiale. C'est le résultat des efforts de tous les partenaires du réseau national de sécurité auquel le SESE prend également part (source du graphique : OFT).
