# ANNUAL REPORT 2017

of the Investigation Body for Railway  
Accidents and Incidents

## Foreword

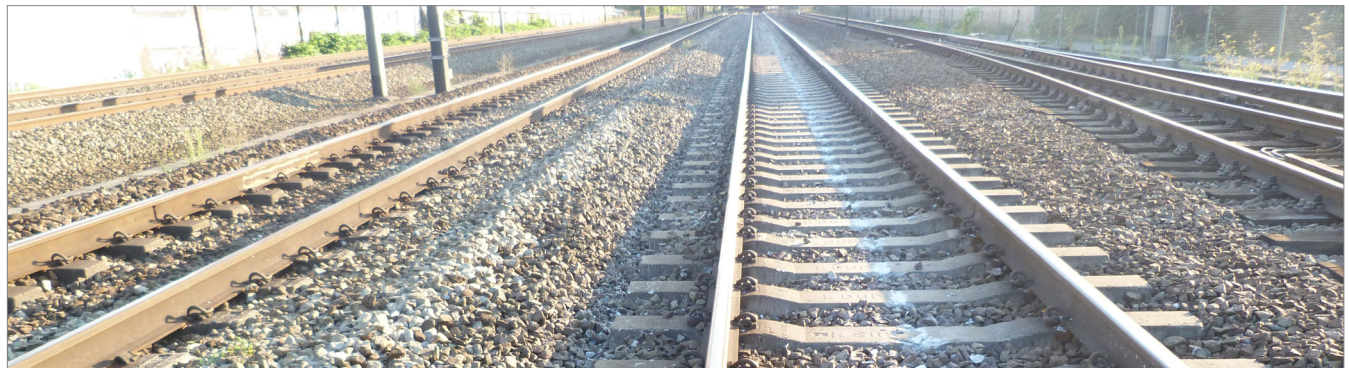
The train came to a standstill at the platform of the unmanned stopping point in Buizingen: the locomotive and the first two carriages were at the platform.

The driver launched an alarm via GSM-R and train circulation was suspended..

The direct cause of the derailment of the first car of the train E8574 was the speeding of the train at the level of the railroad switches that transfer the train from the normal track regime to the counter-flow track regime, the brake procedure having been initiated too late by the driver.

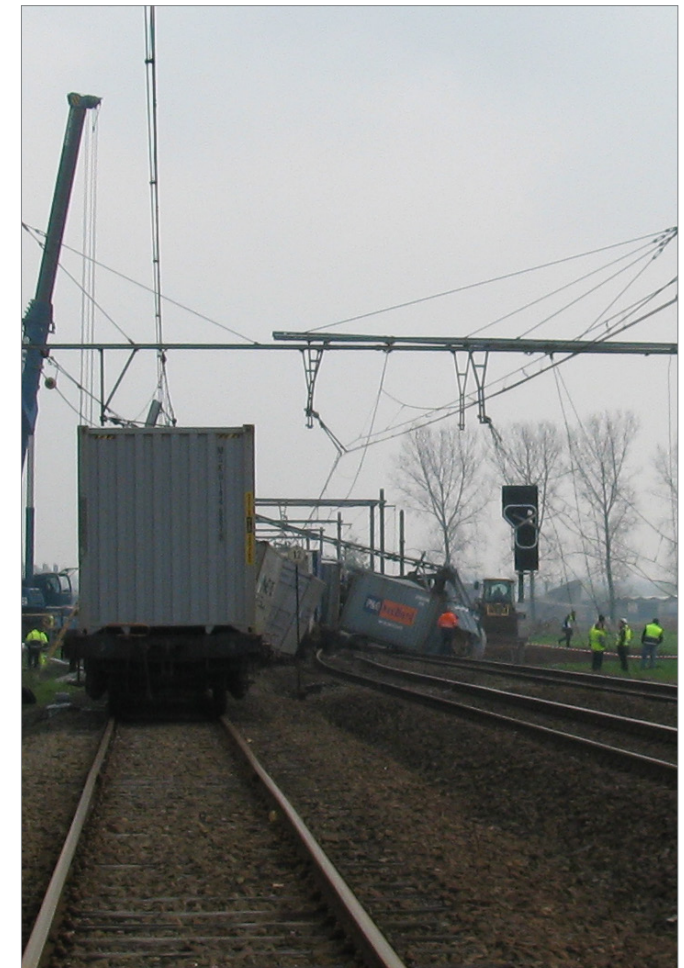
Based on the assumption made by the Investigation Body, the derailment of wagon ten stemmed from the track gauge of the siding and the partial tilt of one of the rails on the curve. One of the wheels dropped onto the inside of the track, the other climbed over the outer rail on the curve.

The increase in track gauge and the partial tilt of one of the rails on the outside of the curve are the consequence of the deterioration of several sleepers and sleeper screws on the siding.

The deterioration of the different sleepers and fixings of the siding was visually confirmed (rotten sleepers, sleeper screws with no threads in the derailment area and ineffective fixings – sleeper screws not secured in the area before the derailment area).
