# RAPPORT ANNUEL

de l'Organisme d'Enquête sur les Accidents  
et Incidents Ferroviaires

# 2018

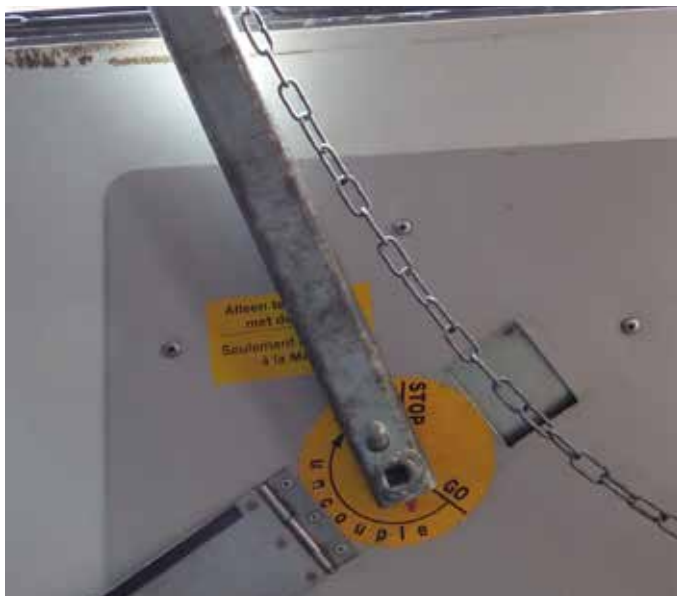
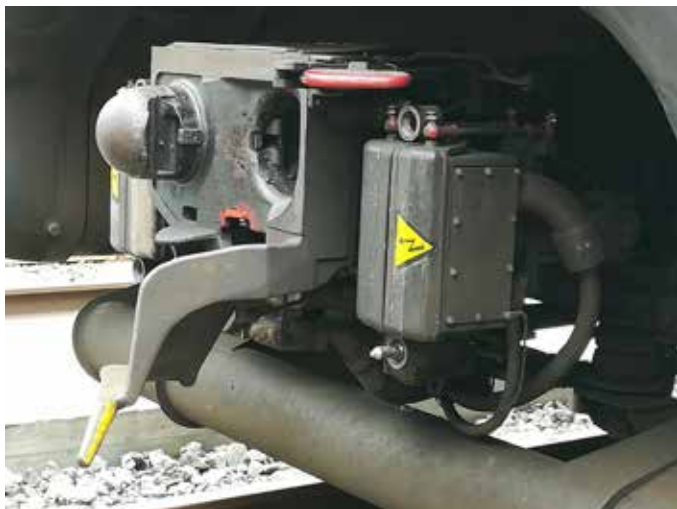
Vers 13h07, un train technique (« train de relevage ») E97708 composé de 1 locomotive diesel, une grue 10 tonnes et de 2 wagons techniques démarre de Charleroi. Vers 14h13, le train E97708 arrive depuis La Louvière-Sud à hauteur des 2 automotrices du train E928 sur la voie B de la ligne 112.

La grue est décrochée du train de relevage pour l'intervention de dégagement du véhicule routier incendié.

Le train de relevage continue vers la gare de Piéton et il est ensuite amené sur la voie A à l'arrière du E928 (derrière l'AM442). Le personnel du train de relevage place l'attelage de secours entre le train de secours et l'AM442 :

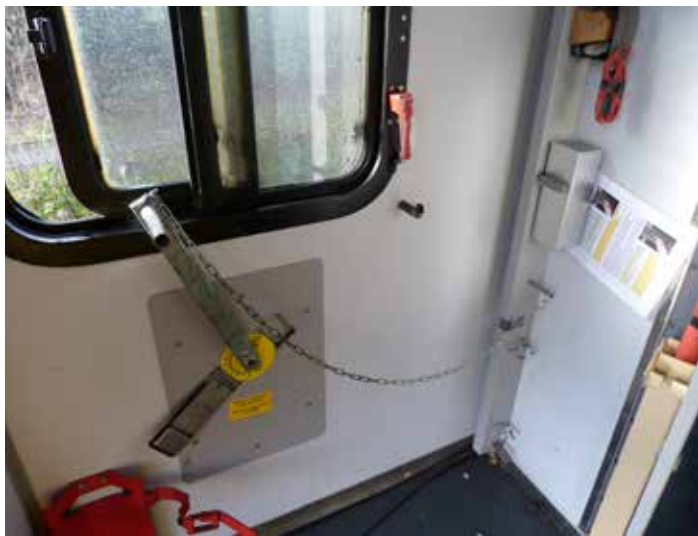
**Il n'est pas possible d'actionner directement la poignée de désaccouplement manuel se trouvant sur le coupleur.**

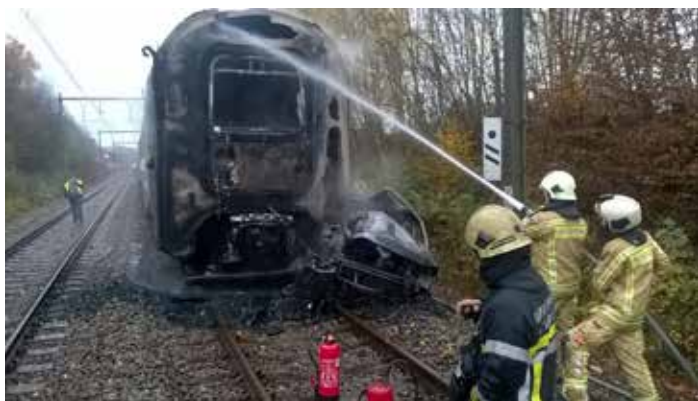
Au niveau du matériel roulant, la procédure automatique de désaccouplement débute par l'ouverture d'une électrovanne pour initier un léger dégonflage des boudins. Le jour de l'accident, en l'absence d'alimentation électrique, ce dégonflement automatisé n'était pas disponible.

La pression exercée par les boudins appuyés l'un contre l'autre peut avoir pour conséquence que la rotation simultanée des 2 manivelles ne permet pas de désaccoupler mécaniquement les 2 coupleurs, poussant certains conducteurs à utiliser le pied pour exercer une force plus importante sur la manivelle, avec le risque d'endommagement de la gaine du câble.

Un autocollant apposé dans la cabine de conduite rappelle que la manivelle doit être utilisée uniquement à la main.
