# Schweizerische Sicherheitsuntersuchungsstelle SUST

## Jahresbericht 2018

**Schweizerische Sicherheitsuntersuchungsstelle SUST**

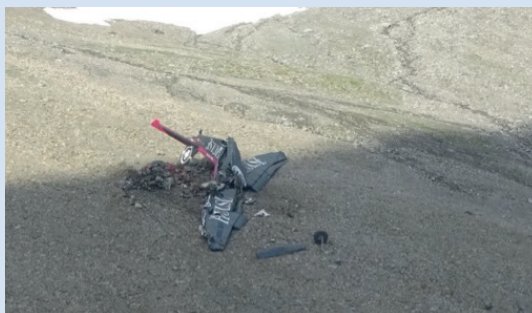
Am 4. August 2018 um 16:10 Uhr startete das historische Verkehrsflugzeug Junkers Ju 52/3m g4e, eingetragen als HB-HOT und betrieben durch die Ju-Air vom Flugplatz Locarno zu einem Flug nach dem Militärflugplatz Dübendorf. Das Flugzeug kollidierte um 16:56 Uhr rund 1.2 km südwestlich des Piz Segnas annähernd senkrecht mit dem Gelände. Alle 20 Personen an Bord des Flugzeuges wurden beim Unfall getötet. Das Flugzeug wurde zerstört.

An den Holmen, Scharnieren, Beschlägen der Tragflügel und im Bereich der Kabinenbodenplatte am Wrack der HB-HOT wurden erhebliche Korrosionsschäden gefunden. Zwei der drei Motoren waren mit neuangefertigten Nockenscheiben ausgerüstet, die Mängel aufwiesen.

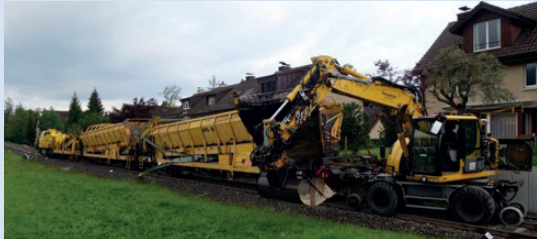
Am 13. Juli 2017 um 04:10 Uhr fuhr eine Rangierbewegung für den Baudienst, bestehend aus einer Lokomotive und drei beladenen Dienstwagen, ab dem Bahnhof Samstagn talwärts zu einer Gleisbaustelle. Bei der Baustelle wartete auf dem befahrenen Gleis ein Zweibegebagger, mit dem nach dem Ablad das Material verteilt werden sollte. Die Rangierbewegung konnte nicht rechtzeitig zum Stillstand gebracht werden, kollidierte mit dem Zweibegebagger und schob ihn über 150 m talwärts, wobei die Infrastruktur erheblich beschädigt wurde. Der Rangierleiter, ein auf einem Dienstwagen mitfahrender Maschinist sowie der Baggerführer sprangen noch während der Fahrt von den Fahrzeugen ab. Dabei verletzte sich eine Person. Der Lokführer blieb bis zum Stillstand der Fahrzeuge vor der Haltestelle Grünfeld in der Lokomotive.

Die Kollision ist darauf zurückzuführen, dass die Konstruktion der nachgerüsteten Feststellbremse die Funktion der Luftbremsen der MFS-Wagen soweit behinderte, dass sie nicht funktionstüchtig waren.
