# ***Ministero delle Infrastrutture e dei Trasporti***

DIREZIONE GENERALE PER LE INVESTIGAZIONI FERROVIARIE E MARITTIME

## ***RELAZIONE ANNUALE 2019***

*Sintesi delle principali attività istituzionali svolte dalla DiGIFeMa in qualità di organismo investigativo nazionale (NIB National Investigating Body) nel settore dei sistemi di trasporto ferroviario, ad impianti fissi e marittimo.*

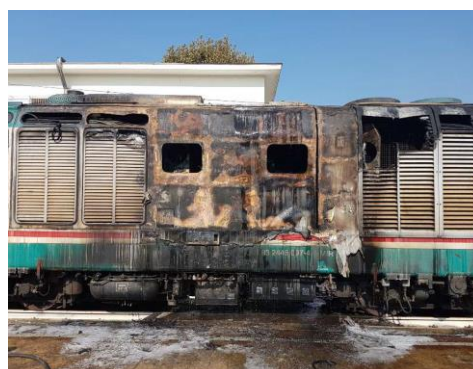
Il Tecnico Polifunzionale Treno (TPT) è subito intervenuto tentando di estinguere il principio d'incendio con l'estintore in dotazione alla locomotiva trainante E 652.155. Non essendo andato a buon fine detto intervento, l'AdC è salito a bordo della cabina B del locomotore D445.1097 ed ha azionato l'interruttore dell'Impianto Antincendio. L'impianto però non si è attivato, in quanto l'incendio sotto cassa aveva provocato la bruciatura di alcuni cavi elettrici che hanno mandato a massa l'impianto stesso cortocircuitando le batterie di bordo che si sono distaccate.

L'incendio si è quindi propagato all'interno della cassa interessando il vano motore e quello attiguo dei radiatori provocando gravi danni in detti locali, alle strutture ed agli impianti e danneggiando per fumi e fuliggine anche le due cabine di guida. Il tempestivo intervento dei Vigili del Fuoco ha quindi consentito di estinguere l'incendio evitando la completa distruzione del rotabile.

Fiancata destra della locomotiva incidentata  
(fonte Mercitalia Rail)

Come **cause indirette** si possono menzionare anche alcuni aspetti costruttivi strutturali quali la presenza, la tipologia e l'ubicazione delle griglie di aereazione poste sul pavimento della cassa e delle vasche di raccolta dei colaticci, nonché la mancanza di convogliatori dei gas combusti provenienti dal bruciatore della caldaia Webasto e l'assenza di dispositivi automatici di spegnimento della caldaia quando il locomotore è in movimento.

Si raccomanda all'Agenzia Nazionale per la Sicurezza delle Ferrovie di adoperarsi affinché i detentori di locomotori appartenenti al gruppo D445 o simili valutino l'adozione di misure di protezione dagli incendi dei cablaggi delle apparecchiature elettriche dell'impianto antincendio e delle altre apparecchiature di sicurezza, che corrono all'interno della cassa e sottocassa.

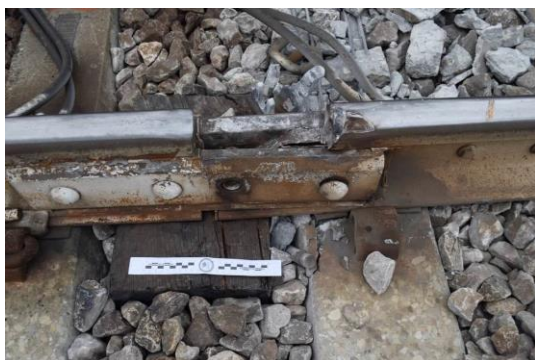
Rottura di un tratto della rotaia destra smt in corrispondenza del giunto isolante incollato ubicato alla progressiva km 13+400 della linea Milano – Brescia, nella tratta Melzo Scalo – Pioltello Limito, dovuta a inadeguato supporto alle traverse da parte del ballast sottostante, conseguente difetto di livello longitudinale e martellamento della rotaia.

Giunto rotto al km 13+400 (fonte: Polizia Scientifica)

Posto che la Procedura Operativa Subdirezionale "Fabbricazione e gestione delle giunzioni isolanti incollate" RFI DPR PS IFS 118 B del 12.12.2016 prevede la verifica delle seguenti difettosità sui giunti isolanti incollati:

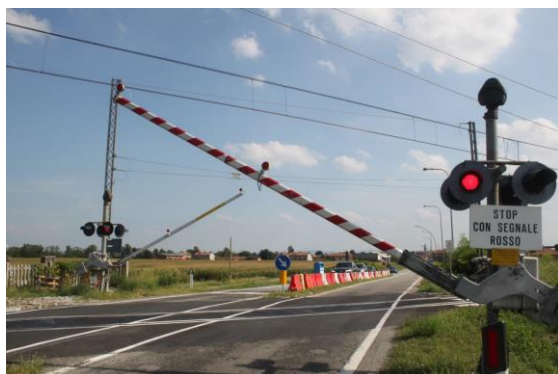
Errata valutazione da parte degli utenti della strada (autisti e scorta tecnica) relativamente alla percorribilità della strada statale n. 26 in corrispondenza del PL km 12+413, con particolare riferimento alla compatibilità tra il tempo necessario per la manovra di attraversamento del passaggio a livello e quello tra l'inizio delle segnalazioni luminose ed acustiche e l'arrivo del treno in prossimità del PL.

PL km 12+413 tratta Caluso-Chivasso  
Dispositivo luminoso a due luci rosse lampeggianti  
alternativamente  
(fonte DiGiFeMa – sopralluogo in data 07.08.2018)

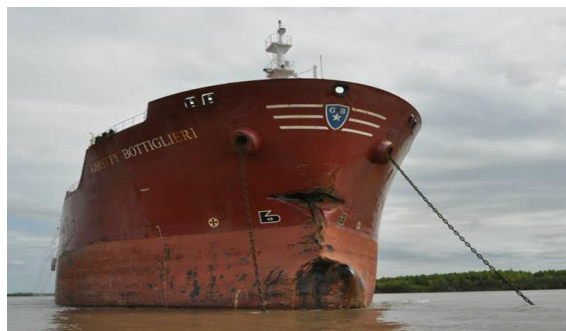
Alle ore 17:38, si è verificata la collisione tra la Mn Ghetty Bottiglieri con la Mn Octobreeze Island, unità in navigazione sulla stessa tratta del fiume ma in direzione opposta, causa le cattive condizioni meteo (velocità vento > a 55 nodi) e di visibilità che hanno caratterizzato l'evento.

Prua della Mn Ghetty Bottiglieri dopo la collisione

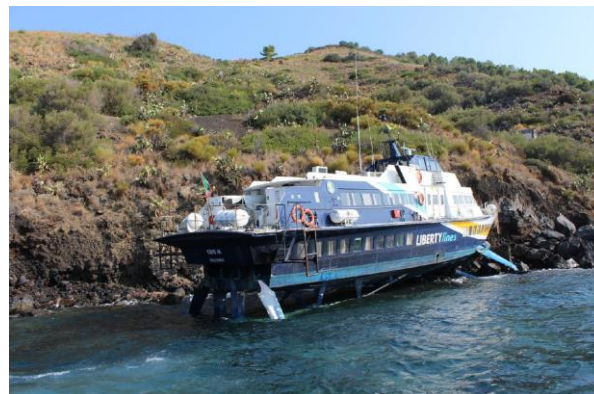
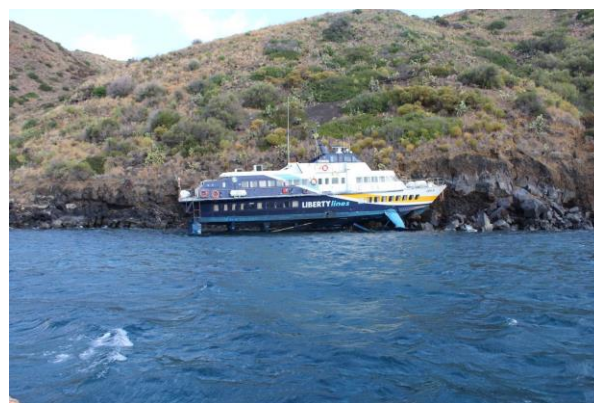
Si fa presente che in quel momento – ovvero unità in planata e con velocità sostenuta - l'aliscafo era presumibilmente in posizione parallela alla montagna così come è parso allo stesso Direttore di Macchina vedendo sul radar di bordo; dopo circa 30-40 secondi dal sollevamento dell'unità c'è stato l'impatto contro la parete rocciosa di Monte Rosa.

Immagini dell'impatto dell'aliscafo contro la parete rocciosa
