# Service suisse d'enquête de sécurité SESE

## Rapport annuel 2019

Service suisse d'enquête de sécurité SESE

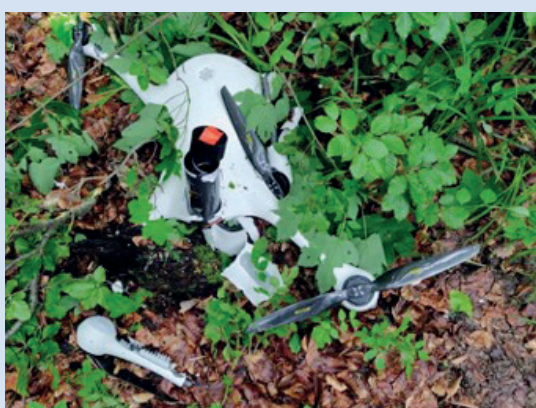
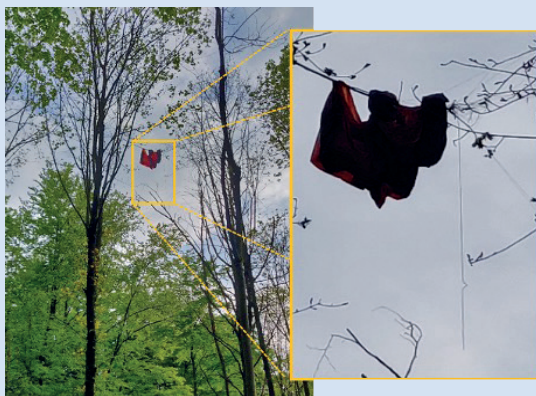
#### Rapport intermédiaire, accident de drone, Irchel, 09.05.2019

Environ deux minutes après le décollage à l'Université de Zurich (UZH) Irchel, le drone a automatiquement déclenché le système d'interruption de vol (Flight Termination System – FTS) et déclenché un atterrissage d'urgence.

Après le déploiement du parachute, la corde d'attache s'est rompue et le drone s'est écrasé au sol dans la forêt à toute vitesse et a été détruit.

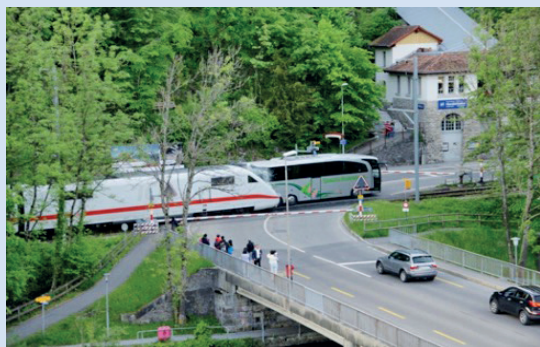
Le 20 mai 2016 vers 20 heures, le train voyageurs ICE 371 est entré en collision avec un car de touristes sur le passage à niveau « Beau Rivage », sécurisé par des barrières, à Interlaken Est. Deux passagers du car ont été grièvement blessés, quinze autres légèrement. L'avant de l'ICE a été légèrement endommagé par la collision, l'arrière du car considérablement. En outre, une barrière du passage à niveau a été endommagée.

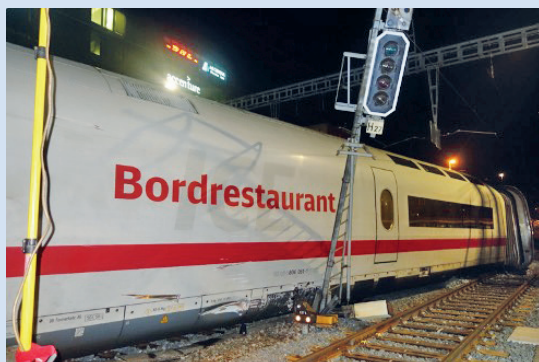
Le déraillement de l'ICE 75, au niveau de l'aiguille à double jonction 317 dont la lame se trouve en courbe, s'explique par le fait que la première roue gauche de la voiture 9 est montée sur la partie supérieure de la lame d'aiguille près de 50 cm après la pointe de la lame, a perdu le guidage et a déraillé au bout de deux mètres en raison de l'espace entre la lame et le contre-rail important du au basculement du contre-rail dans la zone de la lame d'aiguille. L'enquête a permis de constater qu'un état de lubrification insuffisant du bord du champignon du rail et de la lame d'aiguille peut contribuer au risque dans une large mesure.

Des mesures et plusieurs simulations ont permis de constater que le frottement entre le flanc du boudin de la roue et celui du champignon du rail peut atteindre des valeurs jusqu'à 0,6. Cela entraîne un soulèvement significatif de la roue dans la courbe qui peut conduire à son tour, dans des géométries de voie exigeantes du point de vue de la dynamique de roulement telles qu'il en existe sur certains trajets comportant des aiguillages en Suisse, à un état critique en matière de déraillement – et l'a déjà fait. La lubrification du flanc du champignon qui est transmise par la lubrification des boudins de roue des véhicules moteur ou des automotrices n'assure pas correctement la lubrification dans les géométries de voie critiques.

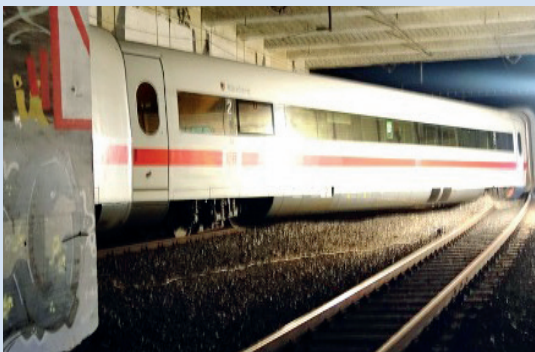
Le 17 février 2019 à 20 h 47, un train ICE a franchi un aiguillage à la sortie de la gare badoise de Bâle. La motrice de tête et le premier bogie de la première voiture ont continué sur la voie de droite après l'aiguillage. Le bogie arrière et le reste du train ont circulé sur la voie de gauche. Le bogie arrière a déraillé. La première voiture a été traînée en travers sur les deux voies sur près de 900 mètres jusqu'à ce que le train s'immobilise environ 20 mètres avant une paroi du tunnel située entre les deux voies. Une personne s'est blessée à la main en essayant d'arrêter le train en actionnant l'ouverture de la porte de secours.

Le déraillement d'un train ICE à la sortie de la gare badoise de Bâle est consécutive à la destruction de service accidentelle et illicite de son itinéraire et l'établissement d'un autre itinéraire, ce qui a entraîné le changement de position d'une aiguille sous le train.
