**BEA-TT**

*Bureau d'enquêtes sur les accidents  
de transport terrestre*

# RAPPORT D'ACTIVITÉ

2013

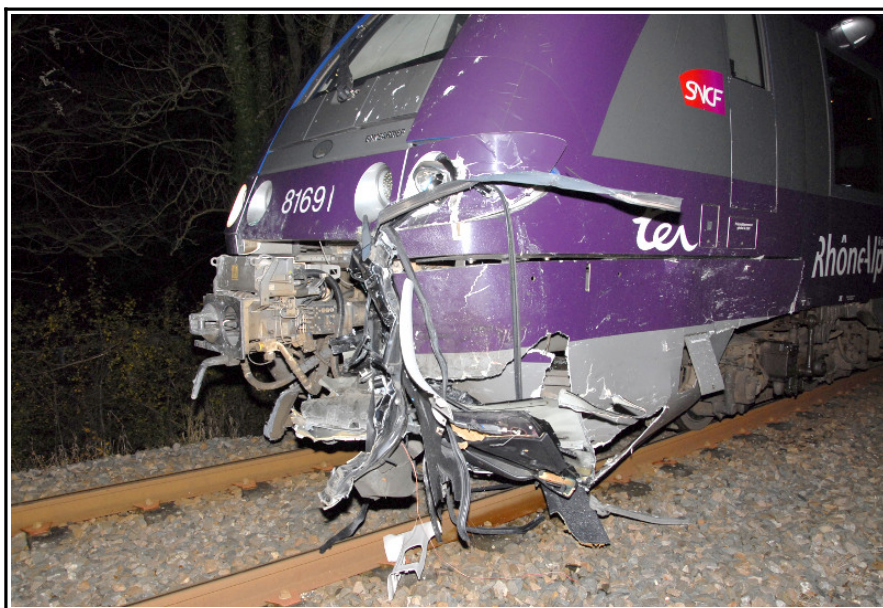
## **Collision entre un TER et une automobile survenue le 4 décembre 2011 sur le PN n° 65 au Breuil (69)**

Le dimanche 4 décembre 2011, vers 17h18, au Breuil dans le Rhône, un train express régional (TER) se rendant à vide de Lyon-Vaise à Paray-le-Monial percute une automobile sur le passage à niveau (PN) sans barrières à croix de Saint-André n° 65, sis sur une voie communale en impasse.

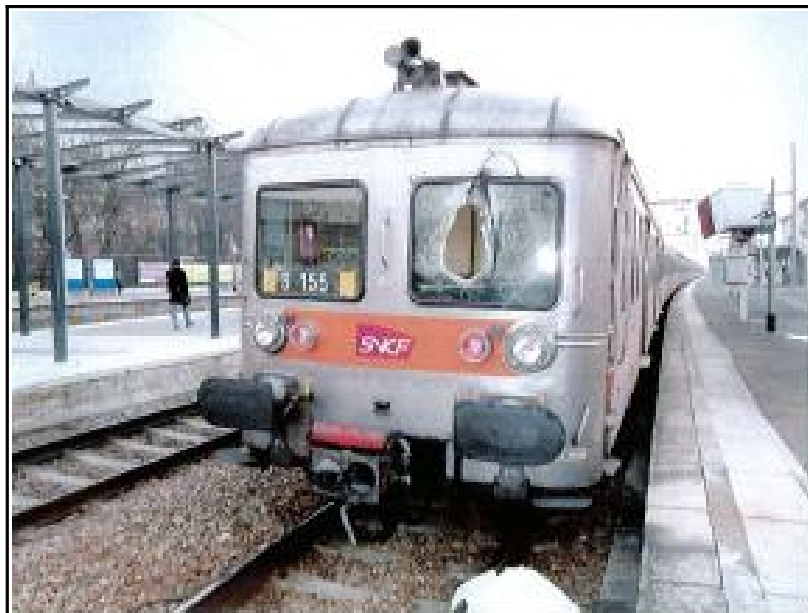
## **Choc d'une automotrice contre un isolateur pendant de la caténaire survenu le 1<sup>er</sup> février 2012 à Sevrans (93)**

Le 1<sup>er</sup> février 2012, à 6h10, le train de banlieue SNCF n° 121508 circulant entre Crépy-en-Valois et Paris-Nord, sur la voie 2, percute peu avant la gare de Sevrans-Livry en Seine-Saint-Denis, un isolateur en céramique provenant de la caténaire, qui pendait au-dessus de la voie à hauteur des vitres de la cabine de conduite.

Cet accident est dû à la rupture de l'isolateur d'ancrage du câble porteur de la caténaire situé sur le sectionnement électrique du km 18,176, isolateur qui a d'abord été heurté par le pantographe de la locomotive du train n° 121504 avant de pendre à hauteur de la vitre frontale de l'automotrice de tête du train accidenté.

Cette rupture est la conséquence d'un défaut de fabrication de la céramique de l'isolateur concerné, se traduisant par la présence de porosités qui y ont favorisé le développement de fissures diminuant progressivement sa résistance mécanique.

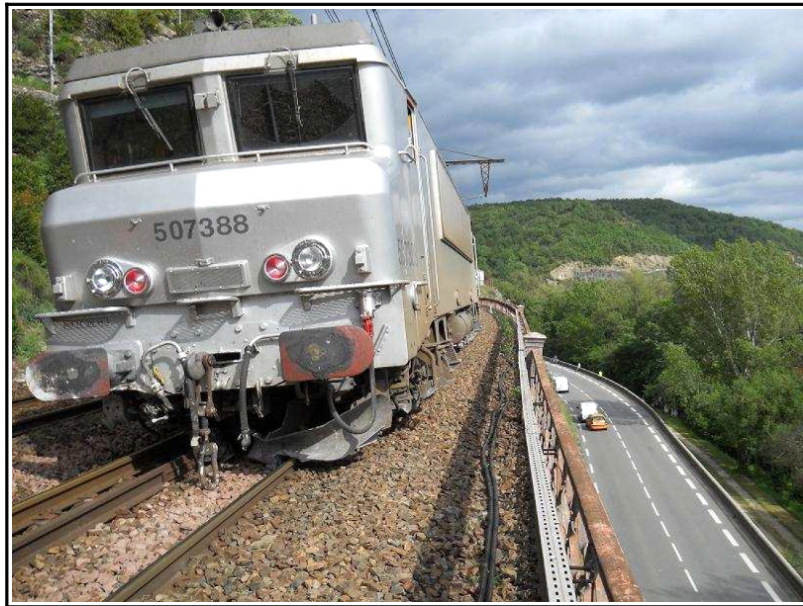
## **Déraillement d'un TER survenu le 22 mai 2012 à Mercuès (46)**

Le 22 mai 2012, à 15h10, à la hauteur de la commune de Mercuès dans le Lot, le Train Express Régional n° 871644 circulant en direction de Brive-la-Gaillarde, sur la voie 2 de la ligne ferroviaire de Paris-Austerlitz à Toulouse, heurte à la vitesse de 88 km/h un amas rocheux obstruant les voies.

La locomotive déraille et poursuit sa course sur environ 300 mètres, maintenue sur la plateforme ferroviaire qui surplombe, à cet endroit, une route départementale et le Lot, par le rail de sécurité équipant la voie concernée. Aucune victime n'est à déplorer.

La cause directe de l'accident est l'effondrement, sur une longueur de 12,50 mètres, d'une partie du mur de parement de la tranchée rocheuse surplombant la ligne ferroviaire au sud du tunnel de Mercuès.

Cet effondrement a été provoqué par le glissement des masses rocheuses auxquelles le mur en pierres maçonnées en cause est adossé.

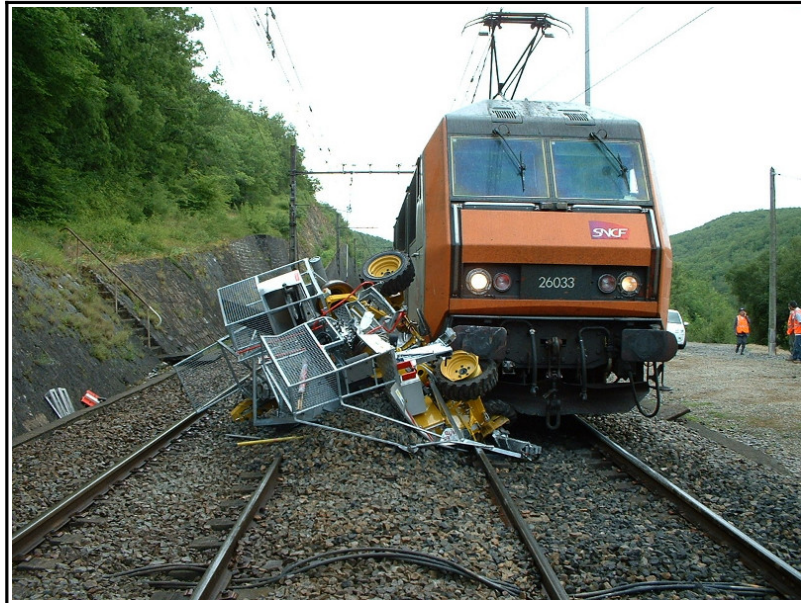
## **Heurt d'un engin de travaux sur caténaires par un train de voyageurs survenu le 4 juillet 2012 à Lachapelle-Auzac (46)**

Le 4 juillet 2012, à 8h43, le train de voyageurs Intercités n° 3620 de la SNCF heurte un engin de travaux sur caténaires, de type LOR'AXE, au PK 528,495 de la voie 2 de la ligne de Paris-Austerlitz à Toulouse, soit 8,5 kilomètres après la gare de Souillac en direction de Brive-la-Gaillarde. Cet engin traversait la voie 2 pour rejoindre un chantier de maintenance des caténaires sur la voie 1 fermée à la circulation des trains.

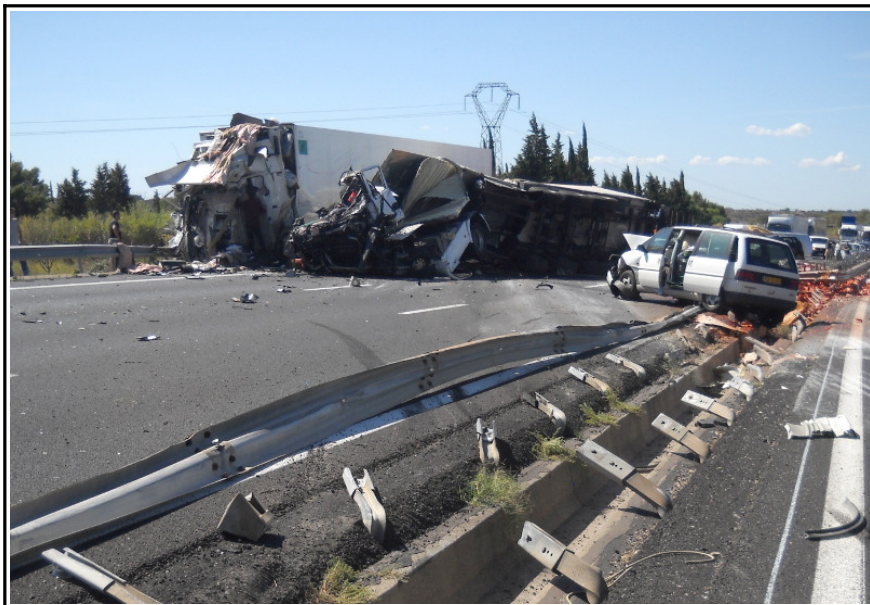
**Collision entre deux poids lourds  
et trois véhicules légers  
survenue le 14 septembre 2011  
sur l'A9 à Loupian (34)**

Le mercredi 14 septembre 2011, vers 12h40, à la hauteur de la commune de Loupian dans l'Hérault, un ensemble routier circulant sur l'autoroute A9 en direction de l'Espagne se déporte brusquement vers la gauche. Il heurte un véhicule léger qui le dépassait, puis traverse le terre-plein central de l'autoroute et percute un poids lourd qui venait en sens opposé. Deux voitures particulières viennent ensuite heurter les poids lourds accidentés.

La cause directe de cet accident est l'éclatement du pneumatique de la roue avant gauche de l'ensemble routier percuteur.

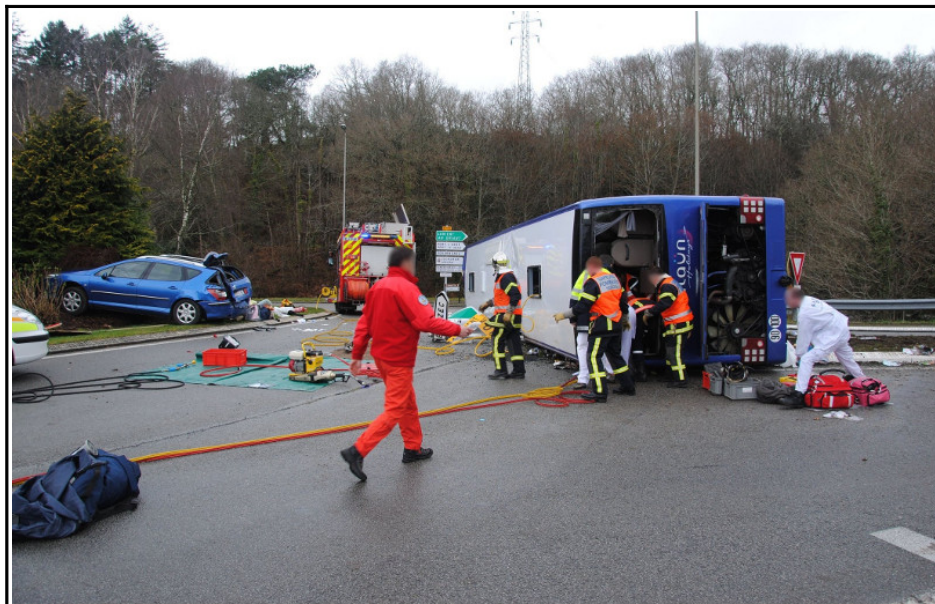
**Renversement d'un autocar  
survenu au droit du rond-point de Gourvily  
le 17 mars 2012  
à Quimper (29)**

Le 17 mars 2012, vers 14h30, à Quimper dans le Finistère (29), un autocar qui venait de quitter la voie express reliant Brest à Lorient, se renverse sur le flanc gauche à l'extrémité de la bretelle de sortie aboutissant au rond-point de Gourvily, glisse sur environ 40 mètres et heurte la voiture qui le précédait. Projetée contre l'arrière d'un troisième véhicule, cette voiture termine sa course sur l'îlot central du rond-point.

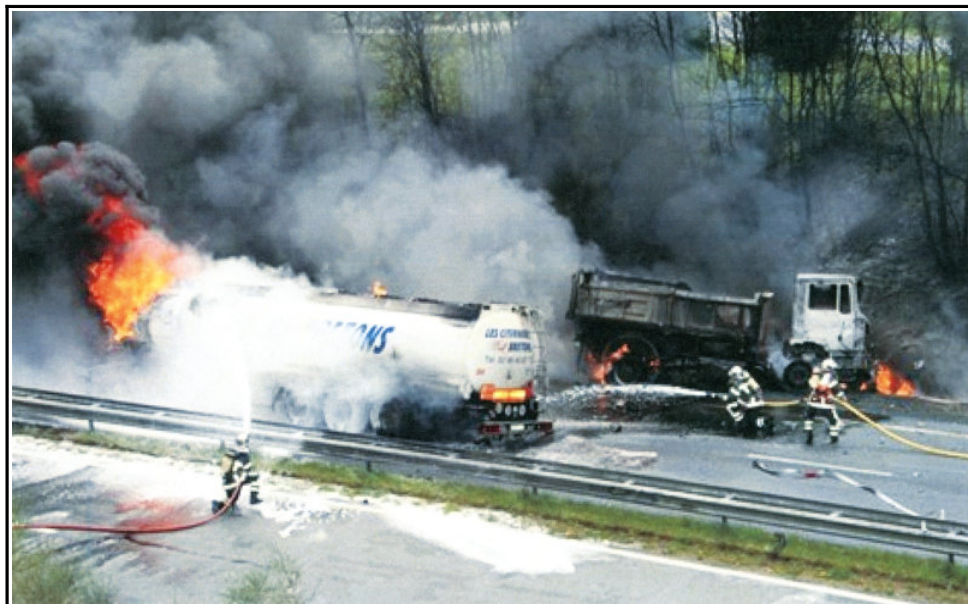
**Collision entre un camion citerne et  
un camion de chantier équipé d'une flèche lumineuse  
survenue le 24 avril 2012  
sur la RN 12 à Plounévez-Moëdec (22)**

Le mardi 24 avril 2012, vers 13h50, à la hauteur de la commune de Plounévez-Moëdec dans les Côtes-d'Armor (22), un camion citerne chargé de 27 t d'hydrocarbures, circulant à environ 80 km/h sur la voie de droite de la RN 12 en direction de Rennes, heurte, au niveau du PR 116,9, un camion benne tractant une remorque équipée d'une flèche lumineuse de rabattement (FLR) qui était positionné à cheval sur cette voie de droite et la bande d'arrêt d'urgence dans le cadre d'un chantier de nettoyage des accotements organisé par la direction interdépartementale des routes de l'ouest (DIRO).

Des hydrocarbures s'échappent d'une brèche ouverte dans la citerne consécutivement au choc et se répandent sur la chaussée. Des flammes apparaissent à l'avant de la citerne et se propagent. Les deux véhicules impliqués s'embrasent.

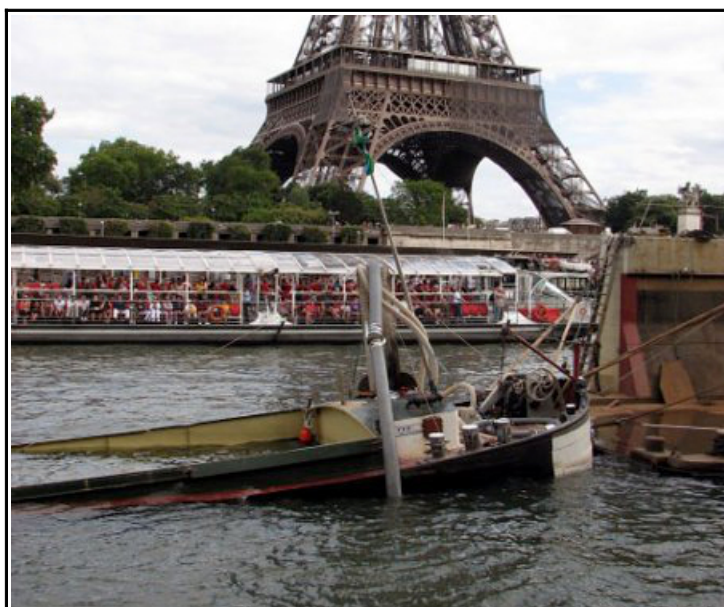
## **Naufrage de la péniche EOLE survenu le 3 août 2010 sur la Seine à Paris (75)**

Le 3 août 2010, vers 17h20, la péniche EOLE qui voyage à couple avec la barge automotrice CHLOEFI, fait naufrage sur la Seine dans Paris, à 200 m environ en amont du pont d'Iéna. Le convoi acheminait au total 450 tonnes de graviers de Vimpelles en Seine-et-Marne à Gennevilliers dans les Hauts-de-Seine.

La cause directe du naufrage est l'envahissement des compartiments situés sur l'avant de la cloison d'abordage de l'EOLE par de l'eau qui y a pénétré par des ouvertures, insuffisamment protégées, se trouvant sur les veules<sup>1</sup>.

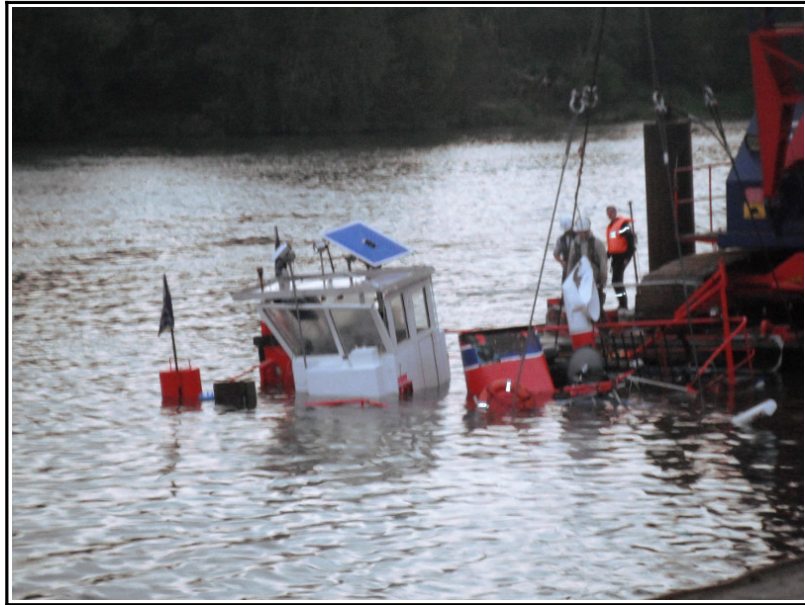
**Heurt d'un pousseur  
par l'automoteur BUCENTAURE  
survenu le 13 octobre 2011  
sur la Seine à Amfreville-sous-les-Monts (27)**

Le 13 octobre 2011, vers 5h20, sur la Seine à la hauteur d'Amfreville-sous-les-Monts dans l'Eure, juste en aval de l'entrée de la grande écluse de Poses, le bateau BUCENTAURE, montant du Havre vers Gennevilliers chargé de 2 700 tonnes de sable et de graviers, heurte le pousseur KLEBER amarré à un ponton flottant dans le garage aval de l'écluse.

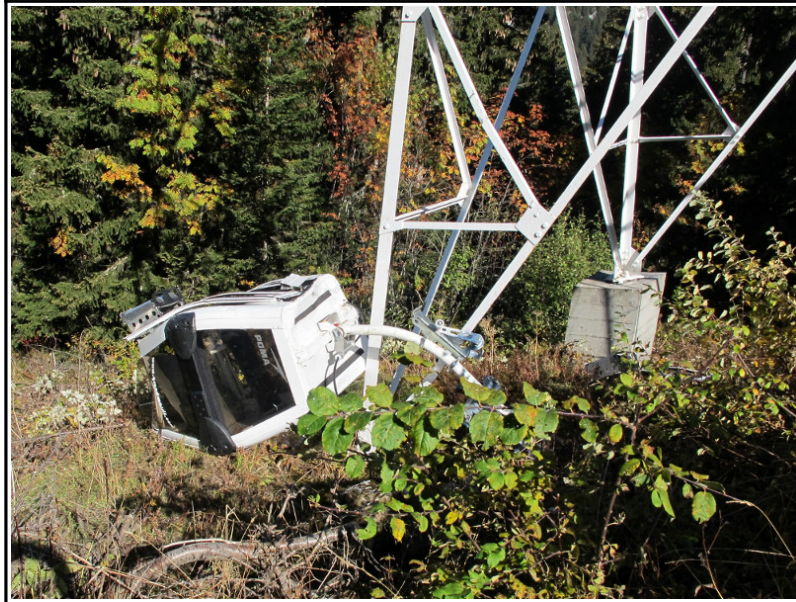
**Chute de cinq cabines  
de la télécabine « Aup-de-Véran »  
survenue le 13 octobre 2011  
sur le domaine skiable de Flaine (74)**

Le 13 octobre 2011, vers 12h50, sur le domaine skiable de Flaine en Haute-Savoie, cinq cabines provenant de la station haute de la télécabine « Aup-de-Véran » tombent d'une vingtaine de mètres, l'une au pied du pylône 7, les autres au droit du pylône 6, lors de l'inspection annuelle de cette installation effectuée en application de la réglementation en vue de la saison hivernale.

La cause directe de cet accident est le blocage, quelque 40 minutes auparavant, sur le pylône 7 de l'une des cabines incriminées contre laquelle les trois cabines qui la suivaient se sont entassées, sans que cette situation soit détectée et que l'installation s'immobilise. Environ 30 minutes après ce blocage, il a ainsi pu être mis en ligne depuis la station haute un train de cinq cabines, dont les trois premières ont successivement heurté celles restées bloquées sur le pylône 7. La première de ces cabines percutrices est immédiatement tombée au pied de ce pylône et les quatre cabines qui y étaient bloquées ont été libérées sous les différents chocs. Elles ont alors glissé en deux groupes distincts le long du câble, ce qui indique qu'un second blocage a retenu l'une d'entre elles avant sa complète libération. Ces quatre cabines ont toutes fini leur course au pied du pylône 6.

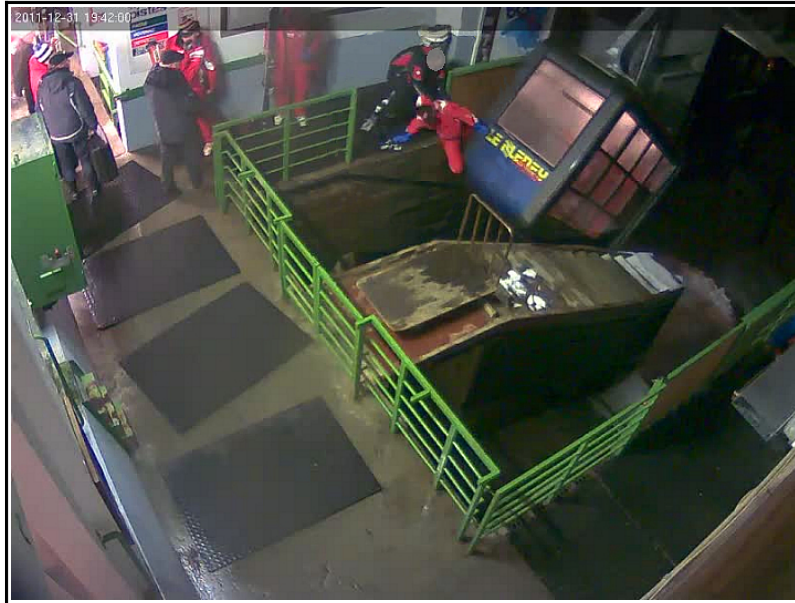
**Chute de passagers  
d'une cabine du téléphérique du Pleney  
survenue le 31 décembre 2011  
à Morzine (74)**

Le samedi 31 décembre 2011, à 18h08, à Morzine en Haute-Savoie, les deux cabines du téléphérique du Pleney démarrent alors que celle se trouvant en station supérieure a encore les portes ouvertes et que cinq moniteurs de l'école du ski français (ESF) en débarquent.

La cause directe de l'accident est l'activation du circuit de contrôle « *prêt station-retour* » autorisant la commande du départ de la cabine arrêtée en station supérieure, alors que ses portes étaient encore ouvertes.
