MINISTERUL TRANSPORTURILOR ȘI INFRASTRUCTURII  
AGENȚIA DE INVESTIGARE FERROVIARĂ ROMÂNĂ - AGIFER

### RAPORT ANUAL 2025

Acesta este raportul anual al Agenției de Investigare Feroviară - AGIFER (denumită în continuare AGIFER) pentru anul calendaristic 2025. Acesta îndeplinește cerințele Directivei 2016/798/CE a Parlamentului European și a Consiliului, transpusă în legislația română prin Ordonanța de urgență nr.73/2019 *privind siguranța feroviară*.

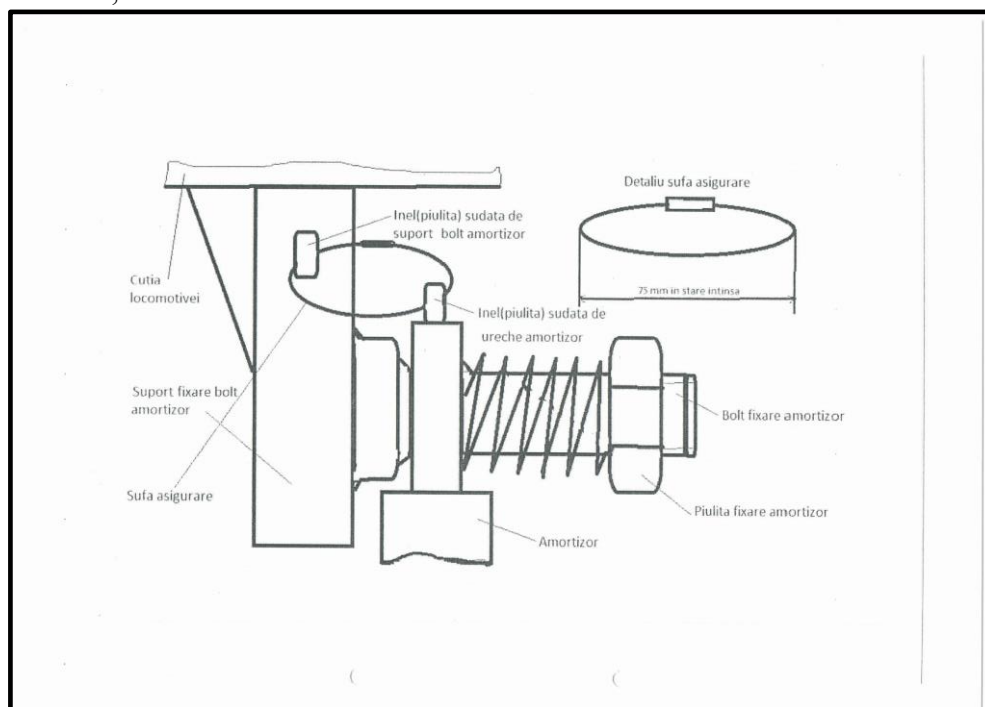
- La data de 09.10.2024 din Serviciul SC al SNTFC „CFR Călători” SA s-a transmis către Direcția Material Rulant, al aceleiași operator, propunerea tehnică prin care se poate realiza asigurarea contra căderii amortizorilor în urma rușii prinderilor acestora la partea superioară, astfel:
  - Montarea prin sudură, pe fiecare din suportul superior (de pe cutia locomotivei) de fixare a bolțului amortizoarelor verticale a câte unui inel metalic (piuliță);
  - Montarea prin sudură, în partea superioară, pe fiecare ureche de fixare a amortizorului vertical, a câte unui inel metalic (piuliță);
  - Montarea între cele două inele metalice (piulițe) a unei șufe de asigurare de forma unei bucle;

Această propunere tehnică a fost luată în considerare și ulterior datei emiterii pusă în practică astfel:

- La data de 13.11.2024 din Direcția Material Rulant al SNTFC „CFR Călători” SA s-a transmis tuturor Sucursalelor Regionalelor de Transport Feroviar de Călători 1-8 inclusiv la SCRL Brașov actul cu nr.SIRMR/8/833/13.11.2024 cu privire la soluția tehnică de asigurare a amortizorilor la locomotivele electrice de tip Co-Co, propusă de Serviciul SC, pentru punerea în aplicare;
- La data de 28.04.2025 din Direcția Material Rulant – Serviciul Întreținere și Reparații MR al SNTFC „CFR Călători” SA s-a transmis Sucursalelor Regionalelor de Transport Feroviar de Călători Craiova, Timișoara, Iași și Galați inclusiv la SCRL Brașov actul FN cu privire la soluția tehnică de asigurare a amortizorilor la locomotivele electrice de tip Bo-Bo, propusă de Serviciul SC, pentru punerea în aplicare.
