Untersuchungsbericht

Gefährliches Ereignis im Eisenbahnbetrieb

Ereignisart:	Zugentgleisung
Datum:	22.03.2017
Zeit:	08:59 Uhr
Betriebsstelle:	Frankfurt (Oder) Oderbrücke
Streckennummer:	6155
Kilometer:	2,3

Bundesstelle für Eisenbahnunfalluntersuchung

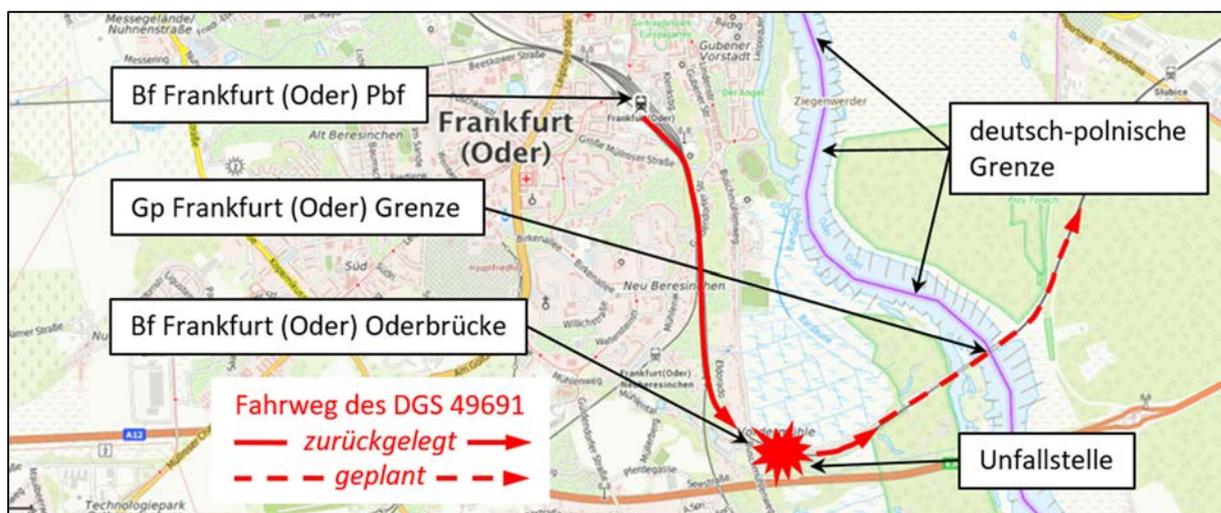
Abbildung 1: Lageplan¹

Der Fahrweg des Zuges DGS 49691 führte vom durchgehenden Hauptgleis 204 über die Weichen 115, 116 und 117 nach Gleis 101. Die Unfallstelle befand sich zwischen den Weichen 115

und 116, etwa in Streckenkilometer 2,3. Die sich anschließenden Gleise 101, 102 und 103 wurden als Bereitstellungsgleise für Züge in Richtung Polen verwendet. Die Trassierung der Gleise war in diesem Bereich durch enge, teilweise gegenläufige Gleisbögen und mehrere Gefälleänderungen im Längsschnitt gekennzeichnet.

Um eine bessere Vorstellung von der in Abbildung 1 dargestellten Unfallstelle zu haben, ist die Örtlichkeit des Bf Frankfurt (Oder) Oderbrücke in nachfolgender Abbildung 2 detaillierter dargestellt

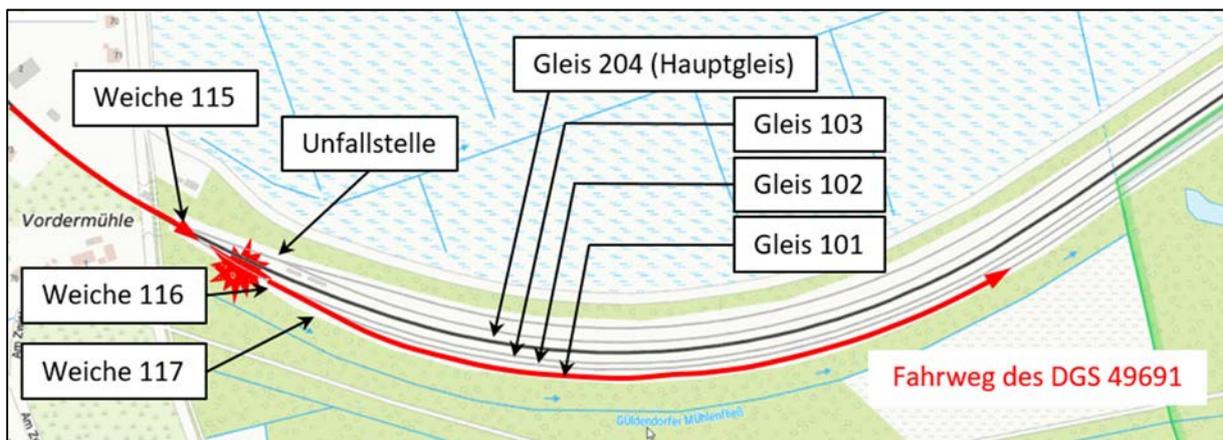
Abbildung 2: Lageplandetail der Unfallstelle²

Die Zug- und Rangierstraßen im Bf Frankfurt (Oder) Oderbrücke wurden durch den Fahrdienstleiter im gleichnamigen Stellwerk vor Ort gestellt. Dieses Stellwerk war ein elektronisches Stellwerk der Bauform Siemens, welches im Jahre 2008 in Betrieb ging. Die Strecke war mit Kombinationssignalen sowie punktförmiger Zugbeeinflussung ausgestattet. Es war eine selbsttätige Gleisfreimeldeanlage vorhanden.
