Untersuchungsbericht

Gefährliches Ereignis im Eisenbahnbetrieb

Ereignisart:	Zugentgleisung
Datum:	06.02.2017
Zeit:	21:15 Uhr
Betriebsstelle:	Bft München-Riem Ubf
Gleis:	81
Kilometer:	7,48 (Strecke 5600)

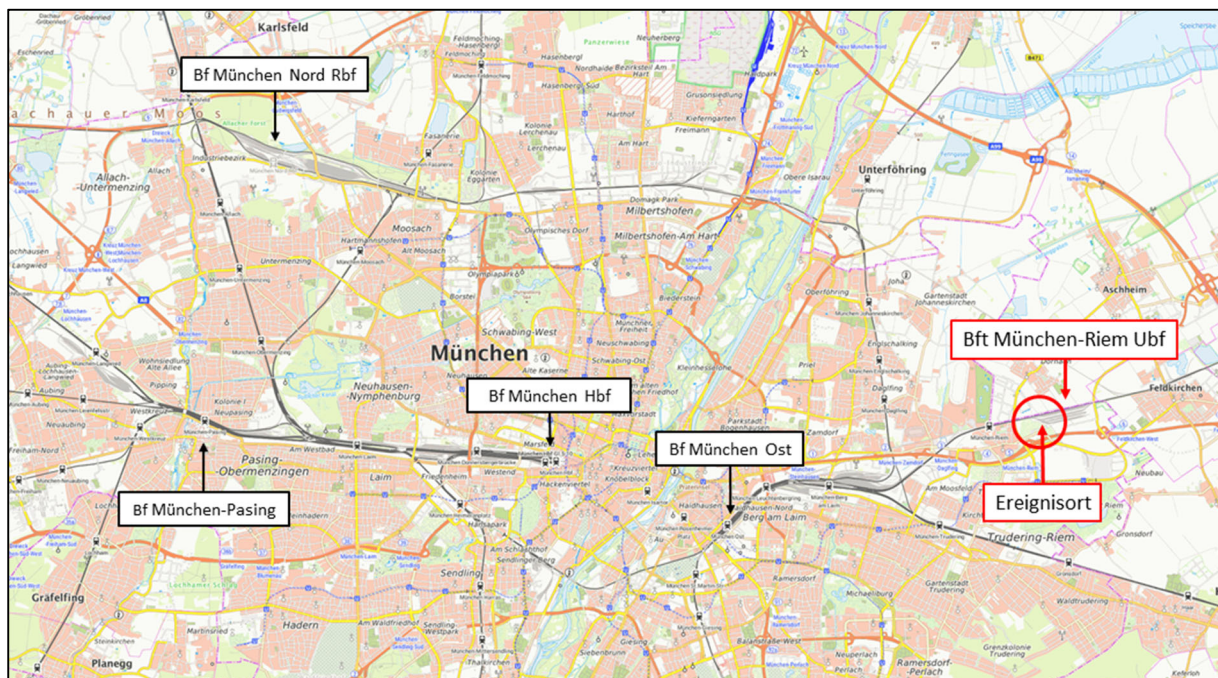
Abbildung 1: Lageplan¹

Die folgende Abbildung zeigt einen Übersichtsplan, aus der der Ereignisort ersichtlich ist.
