## Redegørelse

### **Brand- / røgudvikling i IC3 togsæt fra den 8. juli 2009 og frem til 31. december 2013**

Redegørelsen omhandler alene hændelser med DSB's 96 dieseldrevne IC3-togsæt, som er grundstammen i den danske Intercity-trafik.

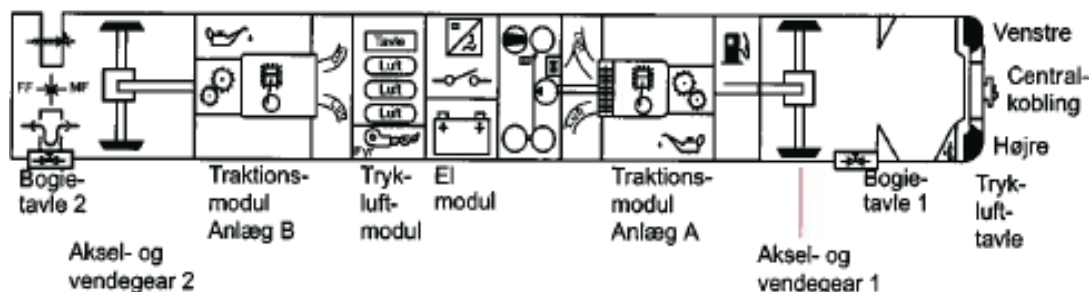
Hver motorvogn er udstyret med to komplette traktionsanlæg (i alt 4 stk. dieselmotorer pr. togsæt). Hvert traktionsanlæg består af en vandkølet turboladet dieselmotor med to turboladere, en gearkasse samt et akselvendegear. De to turboladere på hver dieselmotor er placeret på hver sin side af motoren.

Fig. 2. Skitse over IC3-motorvogn, undervognen. Kilde: DSB

MFA-MFB er motorvogne og er placeret i hver sin ende af togsættet er udstyret med et traktionsanlæg (dieselmotor), et elektriske fordelelanlæg, kompressor, varmemodul og brændstoftanke. Mellemvogn FF er uden traktionsanlæg.

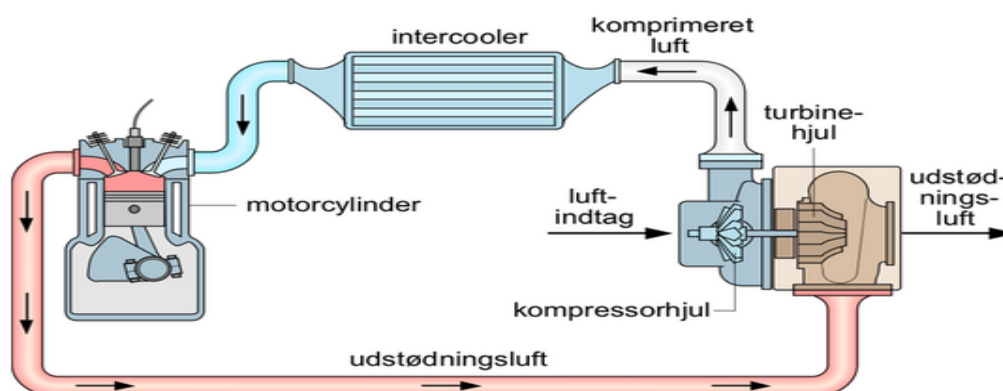
Turboladernes funktion er at øge trykket i indsugningsluften således, at der kan opnås højere motor-ydelse end ved normalt atmosfæriske tryk. Trykstigningen sker ved at turboladeren bruger udstødningsgasserne til at drive et turbinehjul, der gennem en aksel driver et kompressorhjul. Turboladeren har et oliesystem, som både skal smøre akslen mellem turbine- og kompressorhjul og køle turboladeren.

Fig. 4. Principskitse af turboladerens funktion. Kilde: DSB

Tekniske undersøgelser af turboladerne hos Force Technology (bilag 3) vurderede bl.a. at stigningen i turboladerens driftstemperatur kunne medføre varierende grader af termiske skader / termisk udmattelse på turboladeren (lejer, turbinehjul, mv), som dermed forkortede turboladerens levetid og førte til turbohavarier.

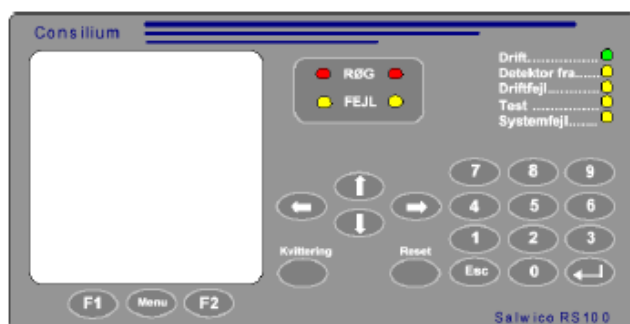
I skab 3 i hvert førerrum findes betjeningspanel til detekteringsanlægget, hvor alle statusændringer i overvågningen, eksempelvis røgdetektering, fejl, osv. vises.

Fig. 5. Betjeningspanel i førerrum. Kilde: DSB

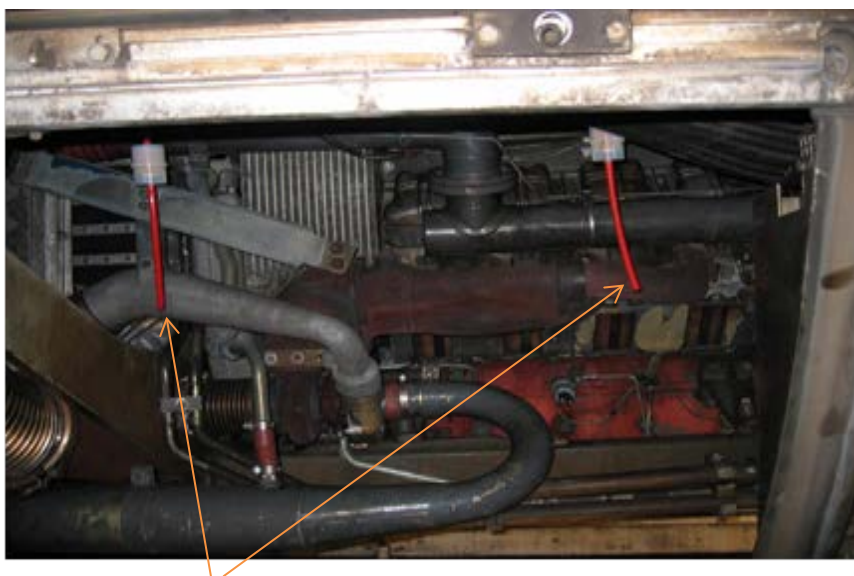
Fra centralen og frem i overvågningsområdet er der trukket aluminiumsrør og herefter sugeslanger samt et antal sugespidses. Ved A og B motoren er der påmonteret 4 sugespidses, som er placeret rundt om på motoren, hvor det forventes at røgen vil passere ved en røgudvikling (se foto 1).

Foto 1: Sugespidses ved dieselmotorer. Kilde: DSB

Aspirationscentralen (røgdetekteringsenheden) skal overvåge A-motoren, B-motoren og oliefyret, og er derfor forsynet med 3 kanaler. Enheden består af 3 optiske detektorer, en for hver kanal, til registrering af gløde- og brændstofbrande.

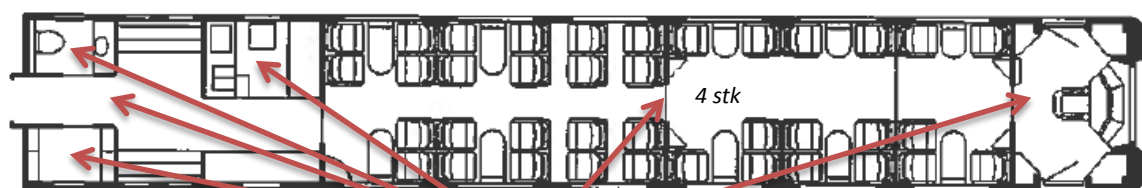
Der er 4 detektorer i MFA- og i MFB-passagerafsnit, 3 detektorer i FF-passagerafsnit ved luftudkast, 2 detektorer i MFA- og MFB-førerrum og 1 detektor i MFA- og MFB-vestibule, catering, bagagekupé, tjenestekupé, toilet og handicaptoilet.

Fig. 7: Skitse af motorvogn (MFA) - placering af røgdetektorer i overvogn (+ 1 stk i luftindtag)  
(Ældre skitse med 2 toiletter, i dag er der 1 toilet i hver vogn)

I friskluftindtaget til ventilationen detekteres røg ved hjælp af optiske detektorer placeret i boks over den indvendige beklædning.
