*Investigación del accidente*  
*nº 025/2007 ocurrido el 25.04.2007*

***Informe definitivo***

INFORME DEFINITIVO SOBRE LA  
INVESTIGACIÓN DEL ACCIDENTE FERROVIARIO  
Nº 025/2007  
OCURRIDO EL DÍA 25.04.2007

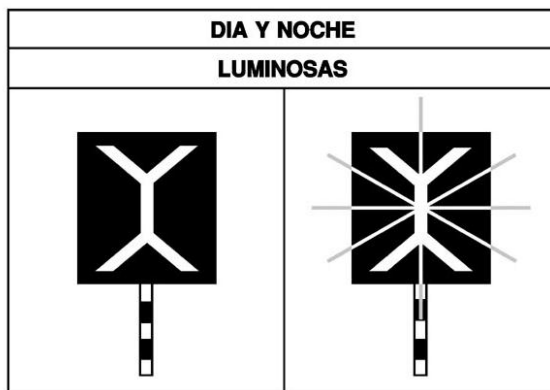
Fig. 14

2. PN protegido.

Ordena al Maquinista, con luz blanca fija, **circular normalmente** por el o los PN si nada se opone. Con luz blanca a destellos ordena al Maquinista circular normalmente pero deberá informar de esta circunstancia al PM por radiotelefonía o al Jefe de circulación de la primera estación donde efectúe parada.

El Maquinista, si después de rebasada una señal de PN protegido (fig. 14), y antes de llegar al mismo:

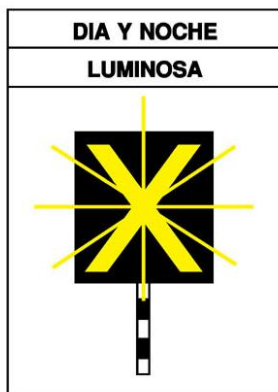
Fig. 15

3. PN sin protección.

Ordena al Maquinista ponerse **en condiciones de parar** ante el o los PN, sin rebasarlos hasta que se hayan adoptado las medidas de seguridad suficientes, a la vista de las circunstancias. En ningún caso reanudará la marcha normal hasta que el tren se encuentre a la altura del PN. Informará de esta circunstancia al PM por radiotelefonía o al Jefe de circulación en la primera estación abierta. Cuando la señal esté apagada procederá de la misma forma.

procederá como si dicha señal la hubiera encontrado en la indicación de PN sin protección (fig. 15).
