# *Ministero delle Infrastrutture e dei Trasporti*

## **DIREZIONE GENERALE PER LE INVESTIGAZIONI FERROVIARIE E MARITTIME**

### **RELAZIONE DI INDAGINE**

sull' incidente occorso il giorno 15 luglio 2014 tra il treno regionale 7961 e la locomotiva elettrica E402 A – 026 in corrispondenza del deviatoio n. 16 nella stazione di Napoli Centrale.

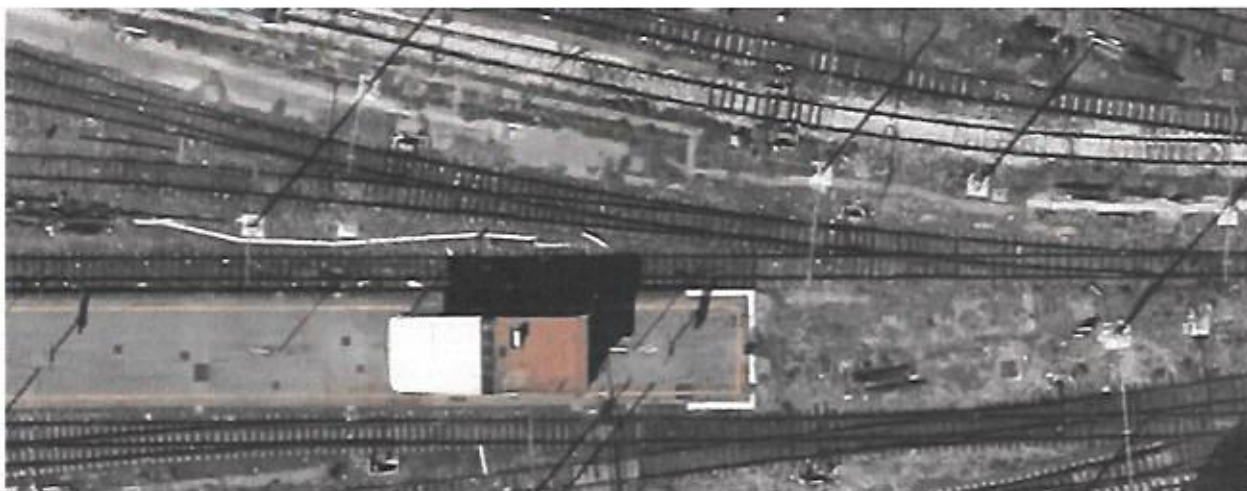
**Figura 1: Vista aerea, fonte google maps, del sito dell'incidente**

Il segnale di partenza dal binario XI, a vela tonda, è posto normalmente a sinistra, mentre il segnale di partenza dal binario XII, a vela quadra, è posto alla destra del binario a cui comanda.

A valle dei suddetti segnali XI e XII, rispettivamente alla distanza dallo stante di m 54 e m 79.2, sono posizionati i segnali bassi luminosi sb 31d e sb 32d [art. 52 comma 2 del RS]. Il segnale basso 32d è ubicato a 7,8 m dalla traversa limite della convergenza dei binari XI e XII (deviatoio 16) [All. 12].
