# *Ministero delle Infrastrutture e dei Trasporti*

DIREZIONE GENERALE PER LE INVESTIGAZIONI FERROVIARIE E MARITTIME

## **RELAZIONE DI INDAGINE**

**Distacco di un'anta di una porta del treno n. 3171 di  
Trenitalia durante il transito nella Galleria San Donato (linea  
Firenze SMN- Figline) - 20.07.2015**

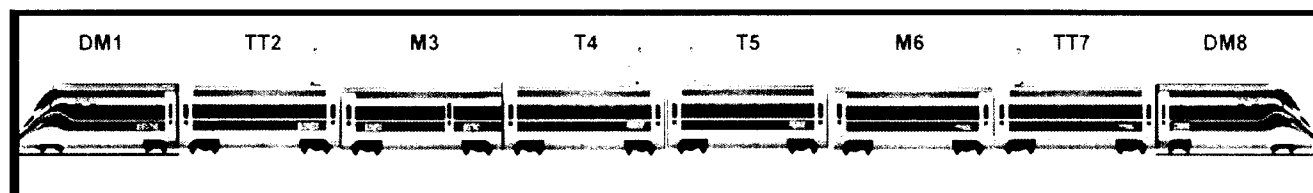
### **Treno "Frecciarossa 1000" - ETR 400 8 DM1/DM8**

Composizione 8 carrozze

Lunghezza 202 metri
