Agencija za istraživanje nesreća u zračnom, pomorskom i željezničkom prometu  
Odjel za istrage nesreća u željezničkom prometu

## KONAČNO IZVJEŠĆE

**Ozbiljna nesreća - iskliznuće vagona u sastavu  
vlaka br. 81111, između kolodvora Mrzlo Polje-  
Karlovac, dana 09.10.2024. godine**

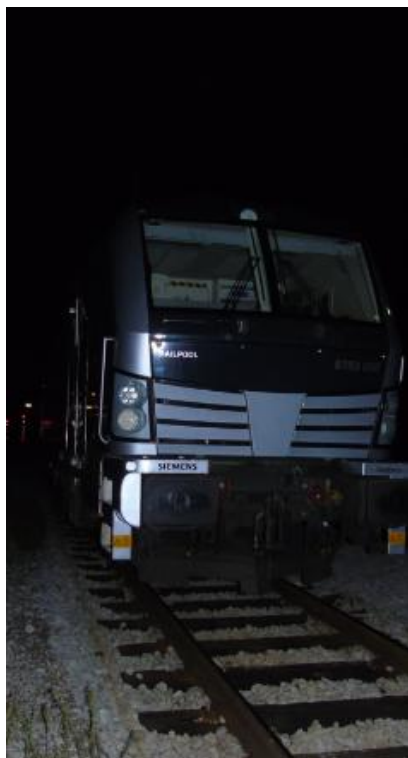
Električna lokomotiva (Slika 1.) Siemens Vectron serija 6193 (X<sub>4</sub>) izgrađena je u tvornici Siemens Mobility u München-u, Njemačka, to je višesustavna lokomotiva s maksimalnom snagom od 6,4 MW i najvećom dozvoljenom brzinom od 160 km/h. Sanduk lokomotive konstruiran je tako da maksimalno štiti strojovođu pri sudaru (uvjet od 1-4 prema TSI HS RST:2008 odnosno EN 15227:2011). Sustav električnog napajanja lokomotive je AC kV 16 2/3 Hz, AC 25 kV 50 Hz i DC 3 kV (električno napajanje na mreži HŽI je AC 25 kV 50 Hz). Kočnica zračna (G, P, R, P+E, R+E), elektrodinamička i opružna. Raspored osovine je Bo' Bo'. Masa lokomotive je približno 88 tona do maksimalno 90 tona, njezina duljina preko odbojnika iznosi 18,98 m, širina 3,01 m i visina 4,25 m, promjer pogonskih kotača 1250 mm, opterećenje osovinskog sklopa 22,5 t.

**Slika 1. – Električna lokomotiva Siemens Vectron serije 6193** (Izvor slike: AIN)

Lokomotiva serije 6193, broj 91 80 6193 098-1 proizvedena je u rujnu 2022. godine. Prema uputi proizvođača zadnji kontrolni pregled obavljen je 02. listopada 2024. godine od strane KTG GmbH. Posljednje održavanje lokomotive serije 6193 prije nesreće bilo je 19.09.2024 od strane DB Fernverkehr AG.

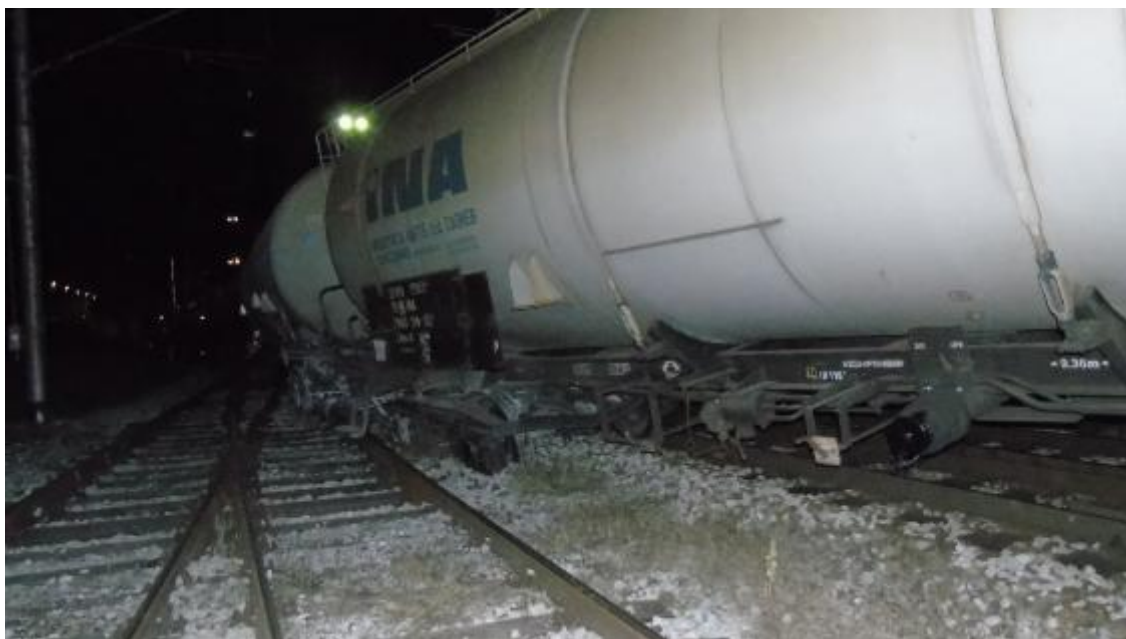
Vagon serije Zas-z (Slika 2.) je četveroosovinska vagona cisterna za prijevoz tekućina kao što su laki naftni derivati, a u prvome redu razne vrste benzina, čije dimenzije iznose dužina preko odbojnika Lpo 14400 mm, ukupna visina Hmax 4260 mm, prosječna vlastita masa 22.5 t, nosivost vagona 57.5 t, zapremina teretnog prostora 77 m<sup>3</sup>. Tekućina se u spremnik utiče kroz otvor odozgo, a iz spremnika ističe otvaranjem bočnih ventila. Vagon serije Zaes-z (Slika 3.) je četveroosovinska vagona cisterna za prijevoz tekućina, u prvome redu gustih tekućina, koje je potrebno zagrijati da bi se olakšao njihov istovar. Tekućina se u spremnik utiče kroz otvor odozgo, a iz spremnika ističe otvaranjem bočnih ventila, čije dimenzije iznose dužina preko odbojnika Lpo 13240 mm, ukupna visina Hmax 4260 mm, prosječna vlastita masa 24 t, nosivost vagona 56 t, zapremina teretnog prostora 60 m<sup>3</sup>.

**Slika 2. – Vagon serije Zas-z (Izvor slike: AIN)**

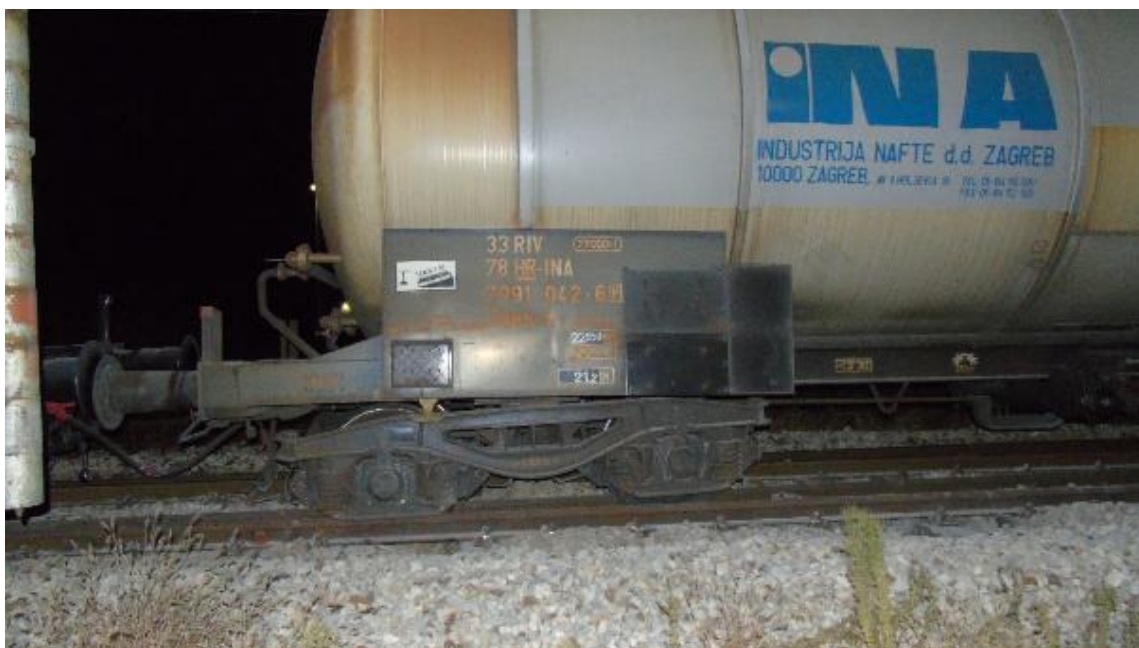
**Slika 3. – Vagon serije Zaes-z (Izvor slike: AIN).**

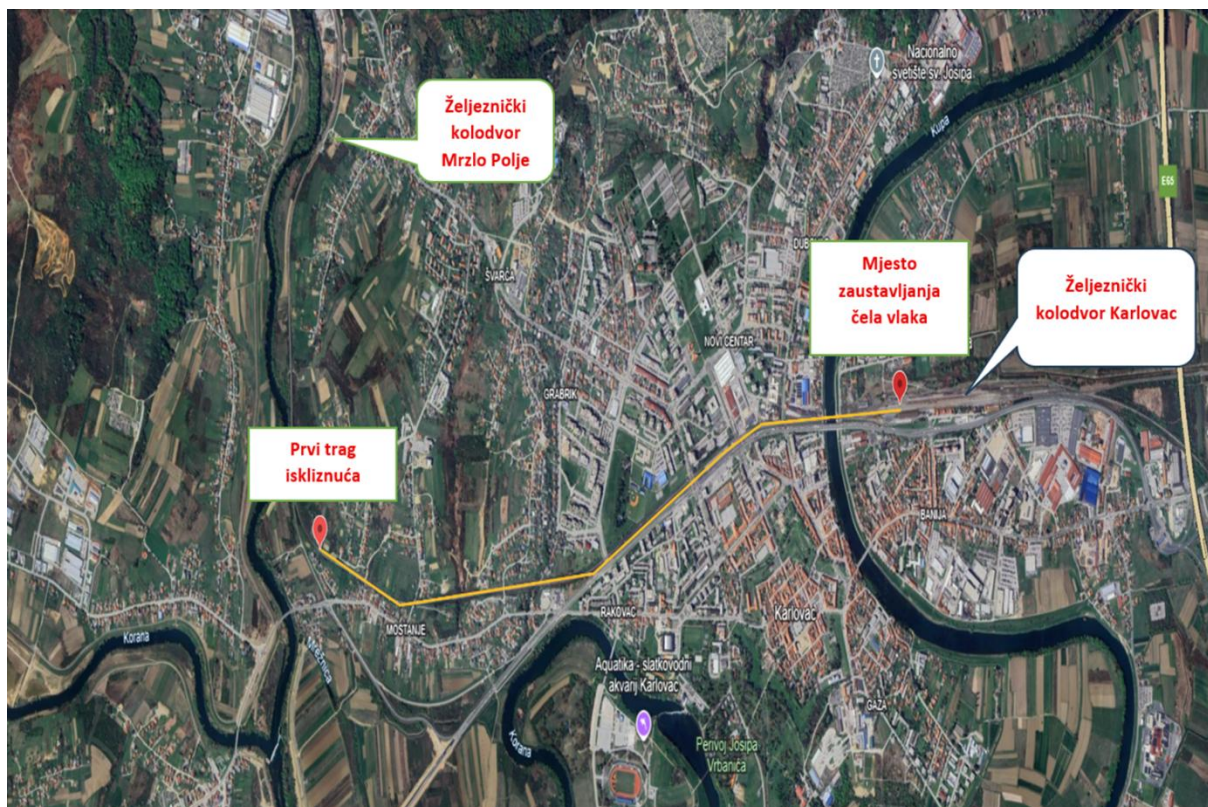
Slika 5. – Mjesto nesreće (Izvor slike: Google Earth/AIN)

Predmetna nesreća (Slika 5.) dogodila se na dionici pruge oznake M202 između kolodvora Mrzlo Polje i Karlovac na pruzi Zagreb Glavni kolodvor – Rijeka, u kilometarskom položaju pruge 480+990.
