Instituto da Mobilidade  
e dos Transportes Terrestres, I.P.

# TRANSPORTE FERROVIÁRIO

## RELATÓRIO ANUAL DE SEGURANÇA DE 2010

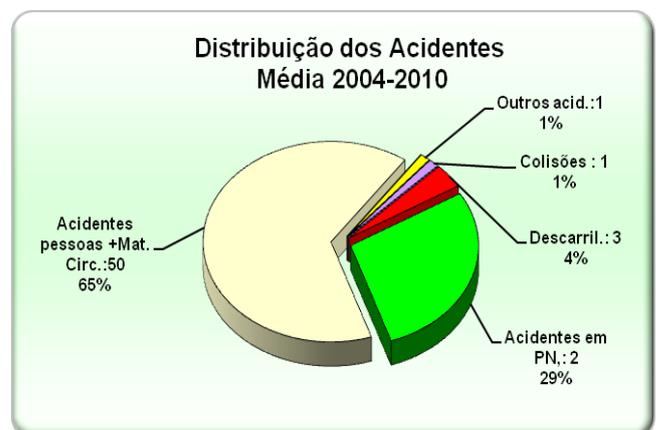
Pela análise do gráfico circular ao lado, constata-se que os acidentes que ocorrem devido à actividade intrínseca do caminho de ferro sem a participação de elementos externos ao caminho-de-ferro, a que correspondem as colisões, descarrilamentos, e

incêndios em material circulante, representam apenas uma pequena parcela do total ( 6%), verificando-se ainda relativa estabilidade na frequência com que ocorrem ao longo do tempo.

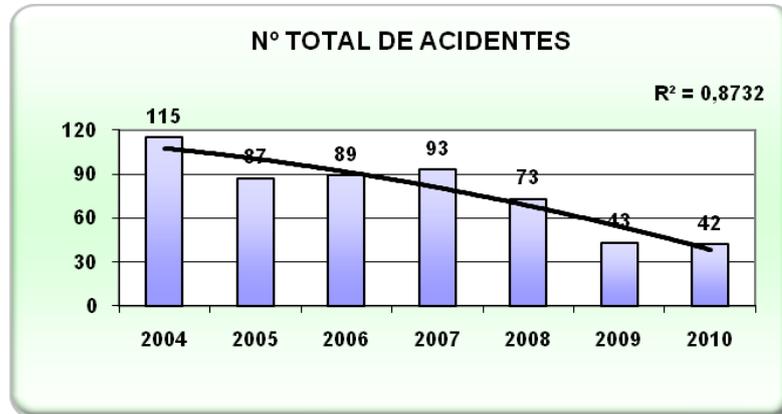
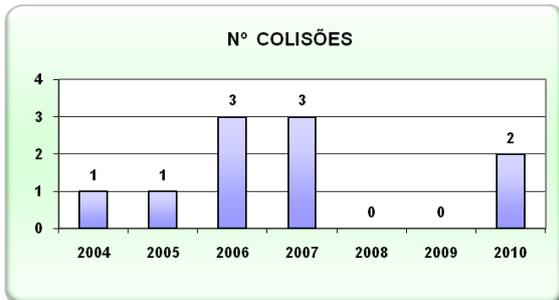
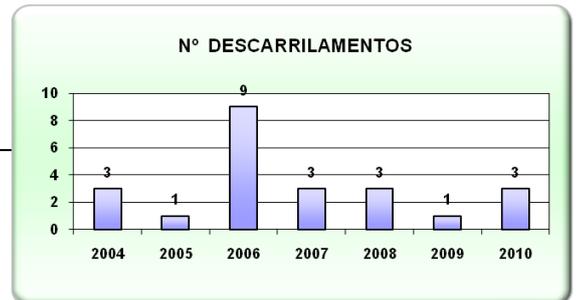
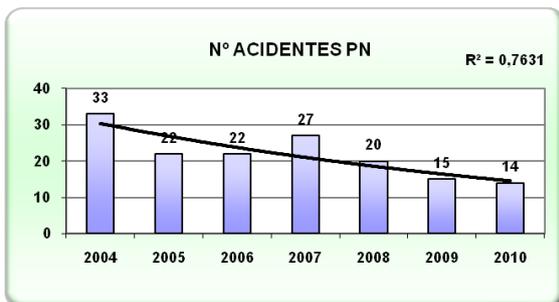
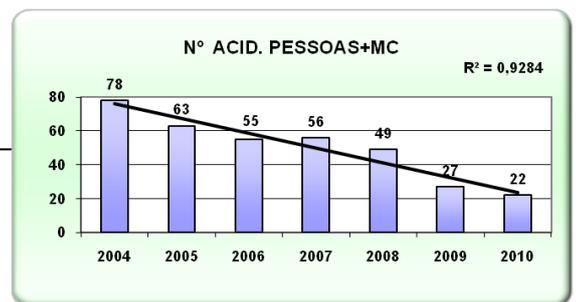
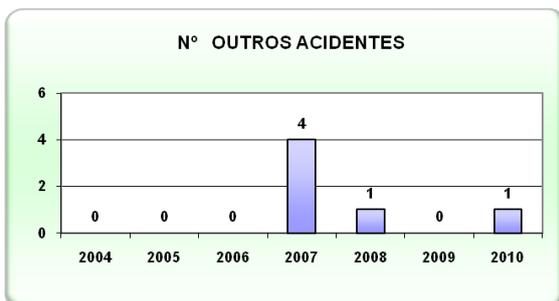
Na página da página 13 são apresentados os gráficos relativos à evolução dos acidentes no período 2004-2010 e respectivas linhas de tendência.

Pela análise desses gráficos verifica-se que existe uma tendência definida de redução do total de acidentes, correlacionada principalmente com a tendência de redução nos acidentes mais frequentes: acidentes com pessoas causados por material circulante em movimento e acidentes em passagens de nível.

Nota-se com clareza que a redução do número de acidentes em passagens de nível, reflecte o impacto positivo do programa de supressão e beneficiação destas passagens, empreendido pelo gestor da infra-estrutura, bem como as campanhas mediáticas de sensibilização da população que têm sido efectuadas.

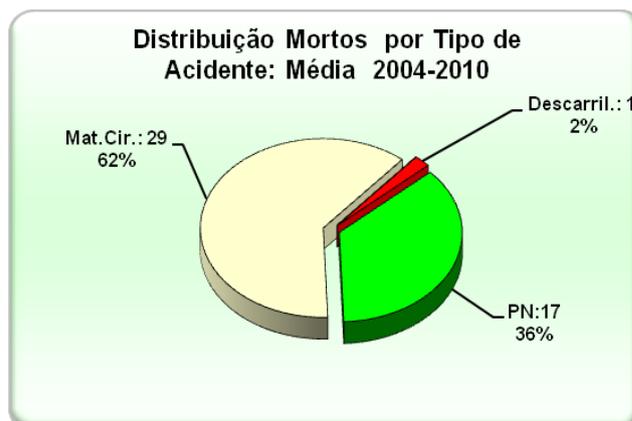
Os tipos de acidentes onde ocorrem mais vítimas mortais são, em média, os provocados por material circulante em

Em 2010 não existiram vítimas mortais devido a descarrilamentos ou colisões, acidentes estes que embora sendo acidentes com grande visibilidade mediática e impacto social, foram apenas responsáveis por 2 % das vítimas.

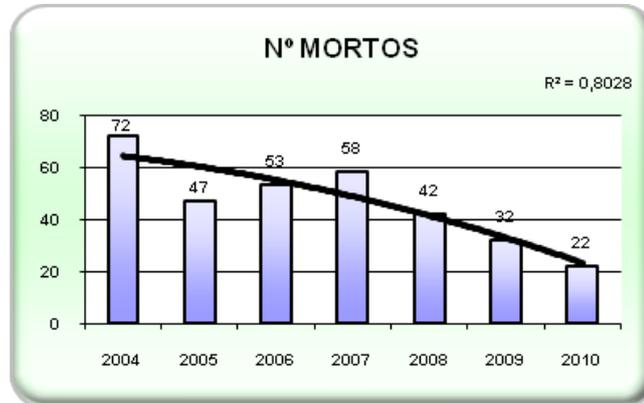
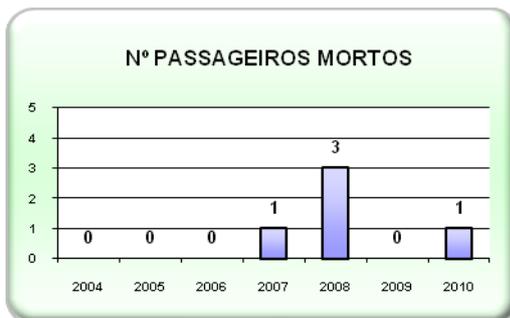
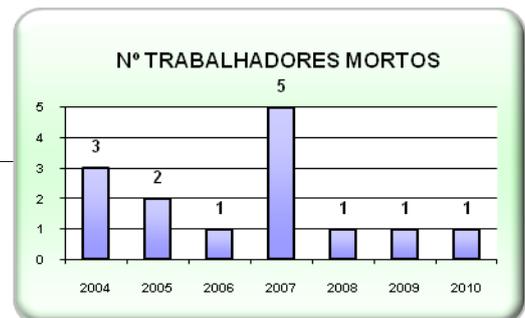
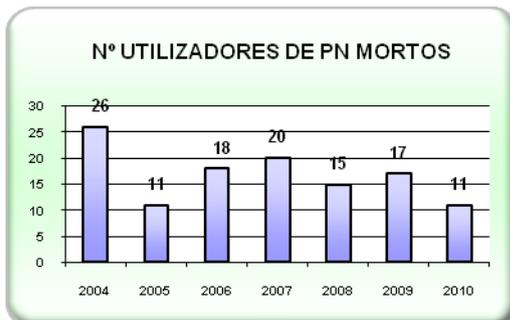
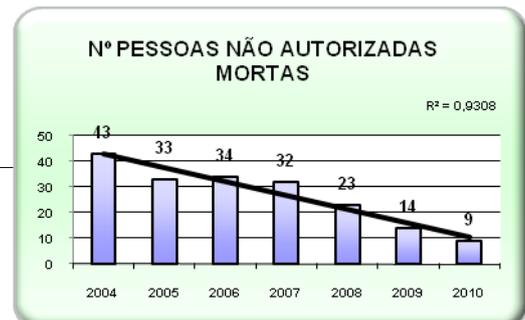
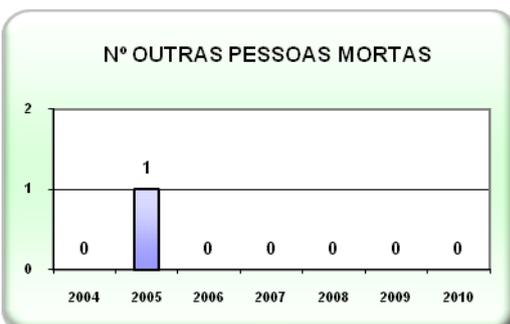
Como tendência verifica-se um nítido e consistente decréscimo do número de mortos devido a acidentes no caminho-de-ferro (ver gráficos da página seguinte), o que não pode deixar de ser relevado como bastante positivo.

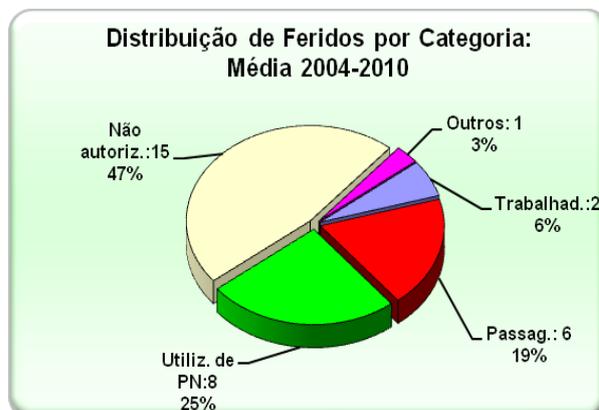
Relativamente à distribuição pelas diversas categorias, o padrão de distribuição é semelhante aos dos mortos, em que a esmagadora maioria dos feridos pertencem à categoria das pessoas não autorizadas e utilizadores de passagens de nível.

A distribuição média ao longo dos anos 2004 a 2010 continua a revelar a existência de uma parcela não negligenciável de passageiros feridos 19 %, ao contrário do que acontece com as vítimas mortais, onde os passageiros apenas representam de 2% do total.

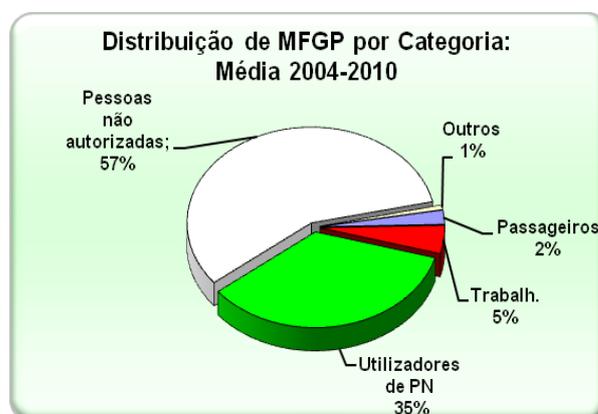
Este indicador é construído através da divisão do número total de Mortos e Feridos Graves Ponderados (MFGP) pelo número de milhões de comboios x quilómetro realizados durante o ano em análise. Para o cálculo do índice, um ferido grave ponderado é considerado estatisticamente equivalente a 0,1 morte.

A linha de tendência do índice global relativo aos últimos sete anos revela um nítido decréscimo do risco total que o sistema ferroviário gera para a sociedade, conforme se pode observar no gráfico da página seguinte.

Estando os gráficos das várias categorias parciais representados com a mesma escala é de notar o muito pequeno contributo que as categorias relativas a passageiros, trabalhadores e outros dão para o risco global e que se pode confirmar através da análise do gráfico abaixo.

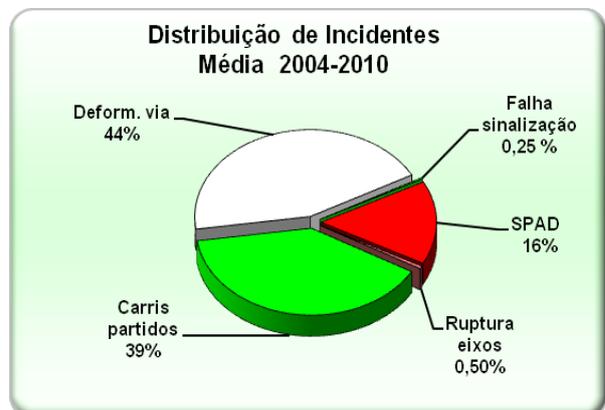
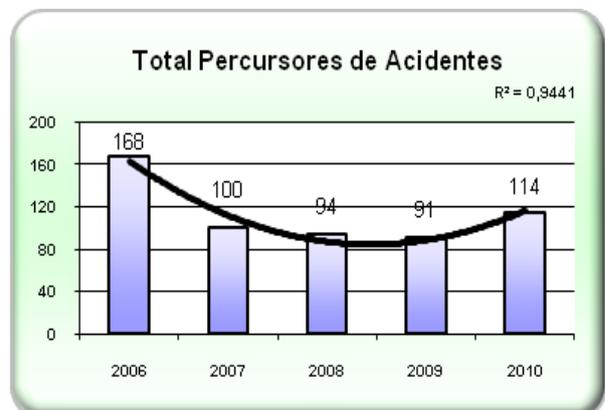
Relativamente à distribuição média dos precusores de acidentes no período de 2006, verifica-se que existem três categorias principais em termos numéricos - deformações na via, carris partidos e SPAD's.

Releva-se que no caso dos SPAD's, um dos precusores de acidentes com maior perigosidade, o seu número tem vindo a diminuir e no ano de 2010 verificou-se o menor número do período em análise.

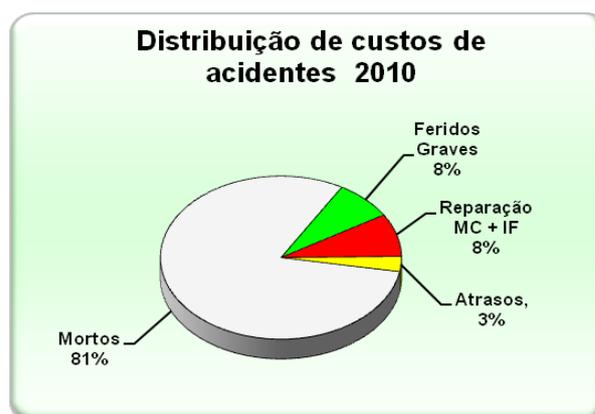
Para o cálculo dos valores foram considerados os valores definidos para Portugal nas tabelas 1, 2 e 3 do Anexo C, corrigidos linearmente pelo factor de crescimento do PIB per capita entre 2002 e 2010, que é de 1,2.

Tendo em consideração que em 2010 se assistiu a uma significativa baixa do número de mortos relativamente a 2009 - sendo esta a categoria que representa maior peso nos custos totais dos acidentes (81%) - consequentemente os custos dos acidentes em 2010 baixaram bastante relativamente a 2009 (- 22 %).

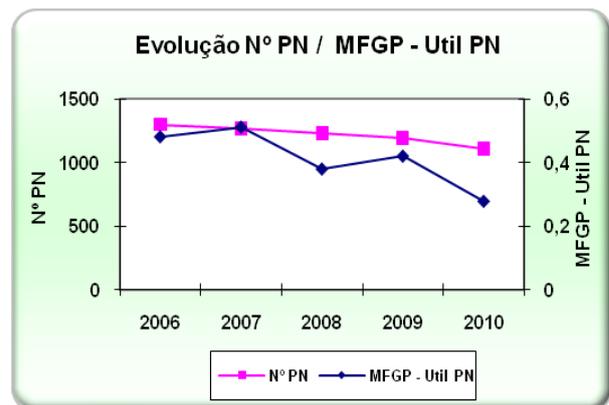
Relativamente à categoria onde se tem registado mais evolução e a sociedade tem empenhado avultados recursos financeiros, Passagens de Nível constata-se pela análise do gráfico seguinte, que a redução do número de passagens de nível está a ser acompanhada pela efectiva redução do impacto negativo que a sua existência provoca na sociedade, expresso em termos da redução do número de utilizadores de passagens de nível mortos e com ferimentos graves.
