RAPPORT D'ENQUÊTE DE SECURITE

ACCIDENT D'EMBARQUEMENT D'UN VOYAGEUR SURVENU LE 23 MAI 2009 A DINANT

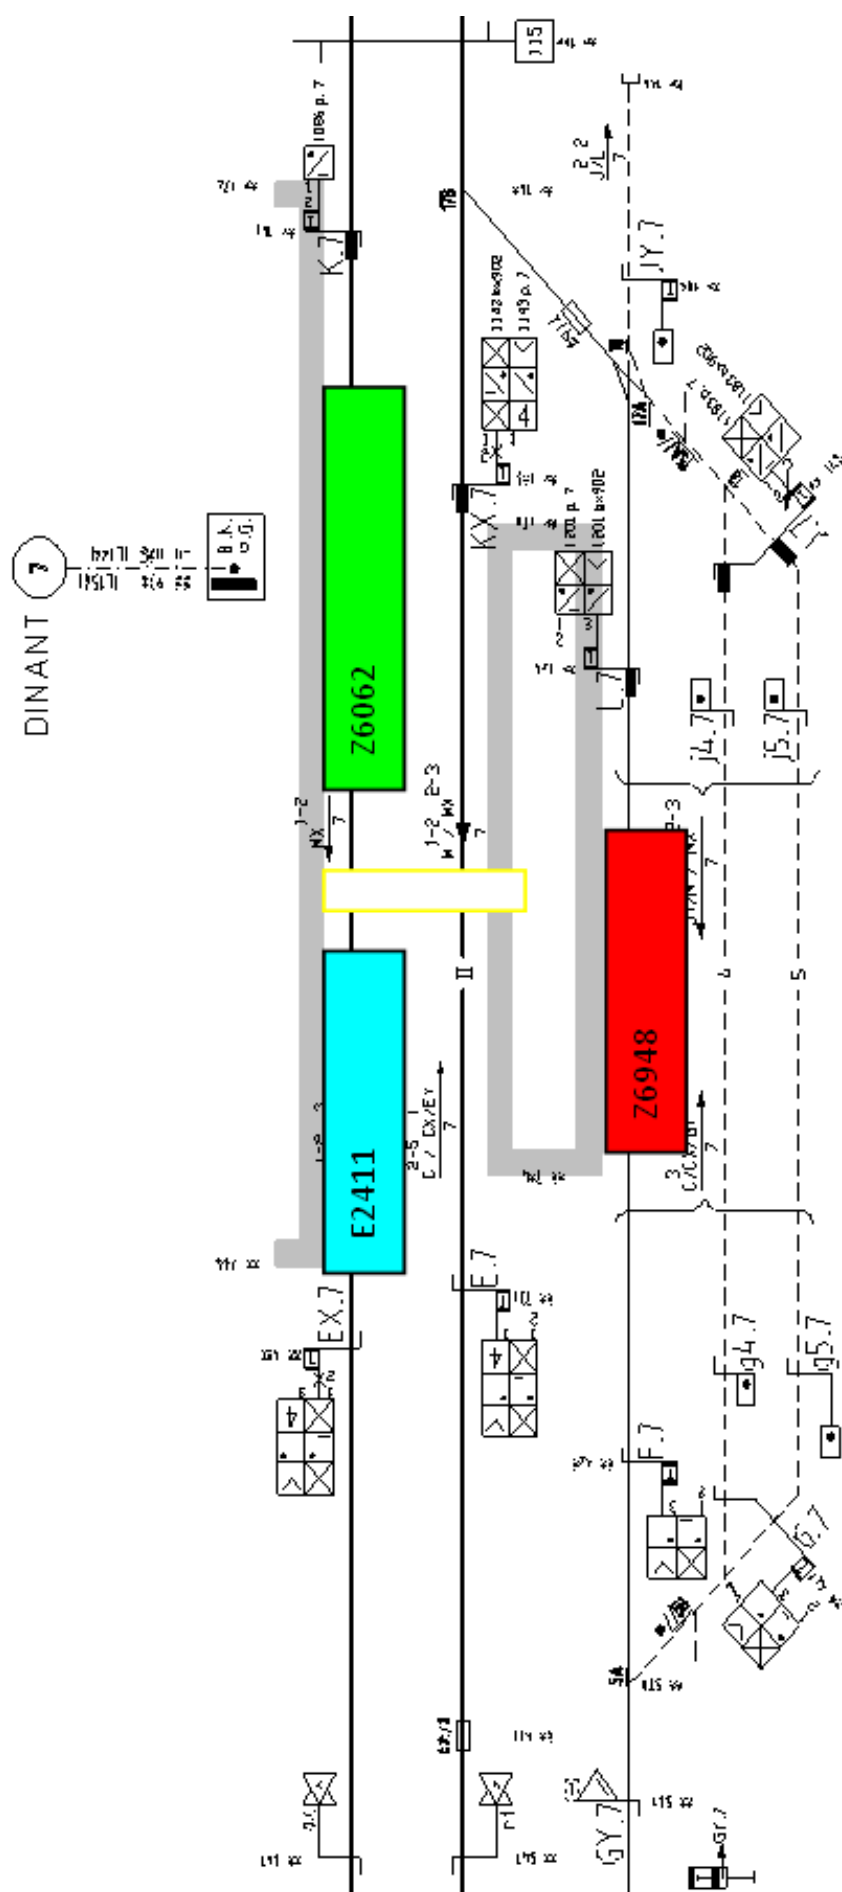
TRAIN E 2411

Représenté en bleu sur le schéma ci-après est le train qui vient d'arriver de Bruxelles et qui stationne voie 1 juste avant la traversée des voies 1/2.

TRAIN Z 6062

Représenté en vert sur le schéma ci-après est un train qui stationne voie 1B et qui a pour destination Libramont, heure de départ prévue 12h51.

TRAIN Z6948

Représenté en rouge sur le schéma ci-après est un train qui stationne voie 3, a pour destination Houyet, heure de départ prévue 12h42.

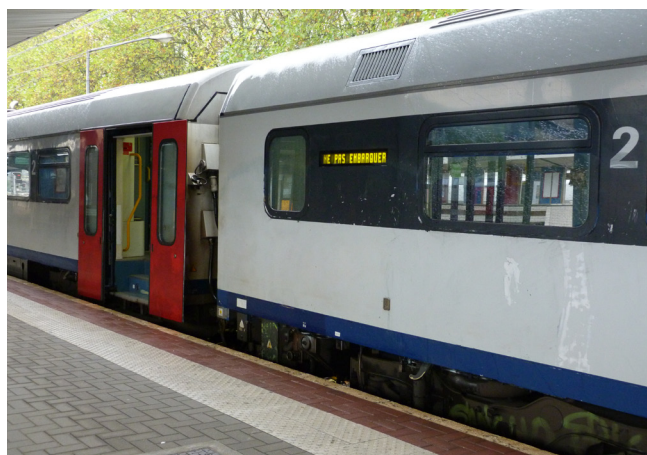
Le train 6948 est composé de deux autorails 4164 et 4159.

Les autorails de la série ont été fabriqués par Alstom, les premières livraisons sont intervenues en avril 2000.

Les autorails de la série 41 disposent de tout le confort des trains modernes : climatisation, suspension pneumatique, sièges individuels, toilettes en circuit fermé, afficheurs extérieurs électroniques,... Chaque unité se compose de deux éléments (AB + B) et offre 207 places assises. Plusieurs autorails peuvent être couplés ensemble.

Ce type d'autorail diesel est utilisé sur des lignes non électrifiées, partiellement électrifiées en 3kV ou électrifiées en 25kV.

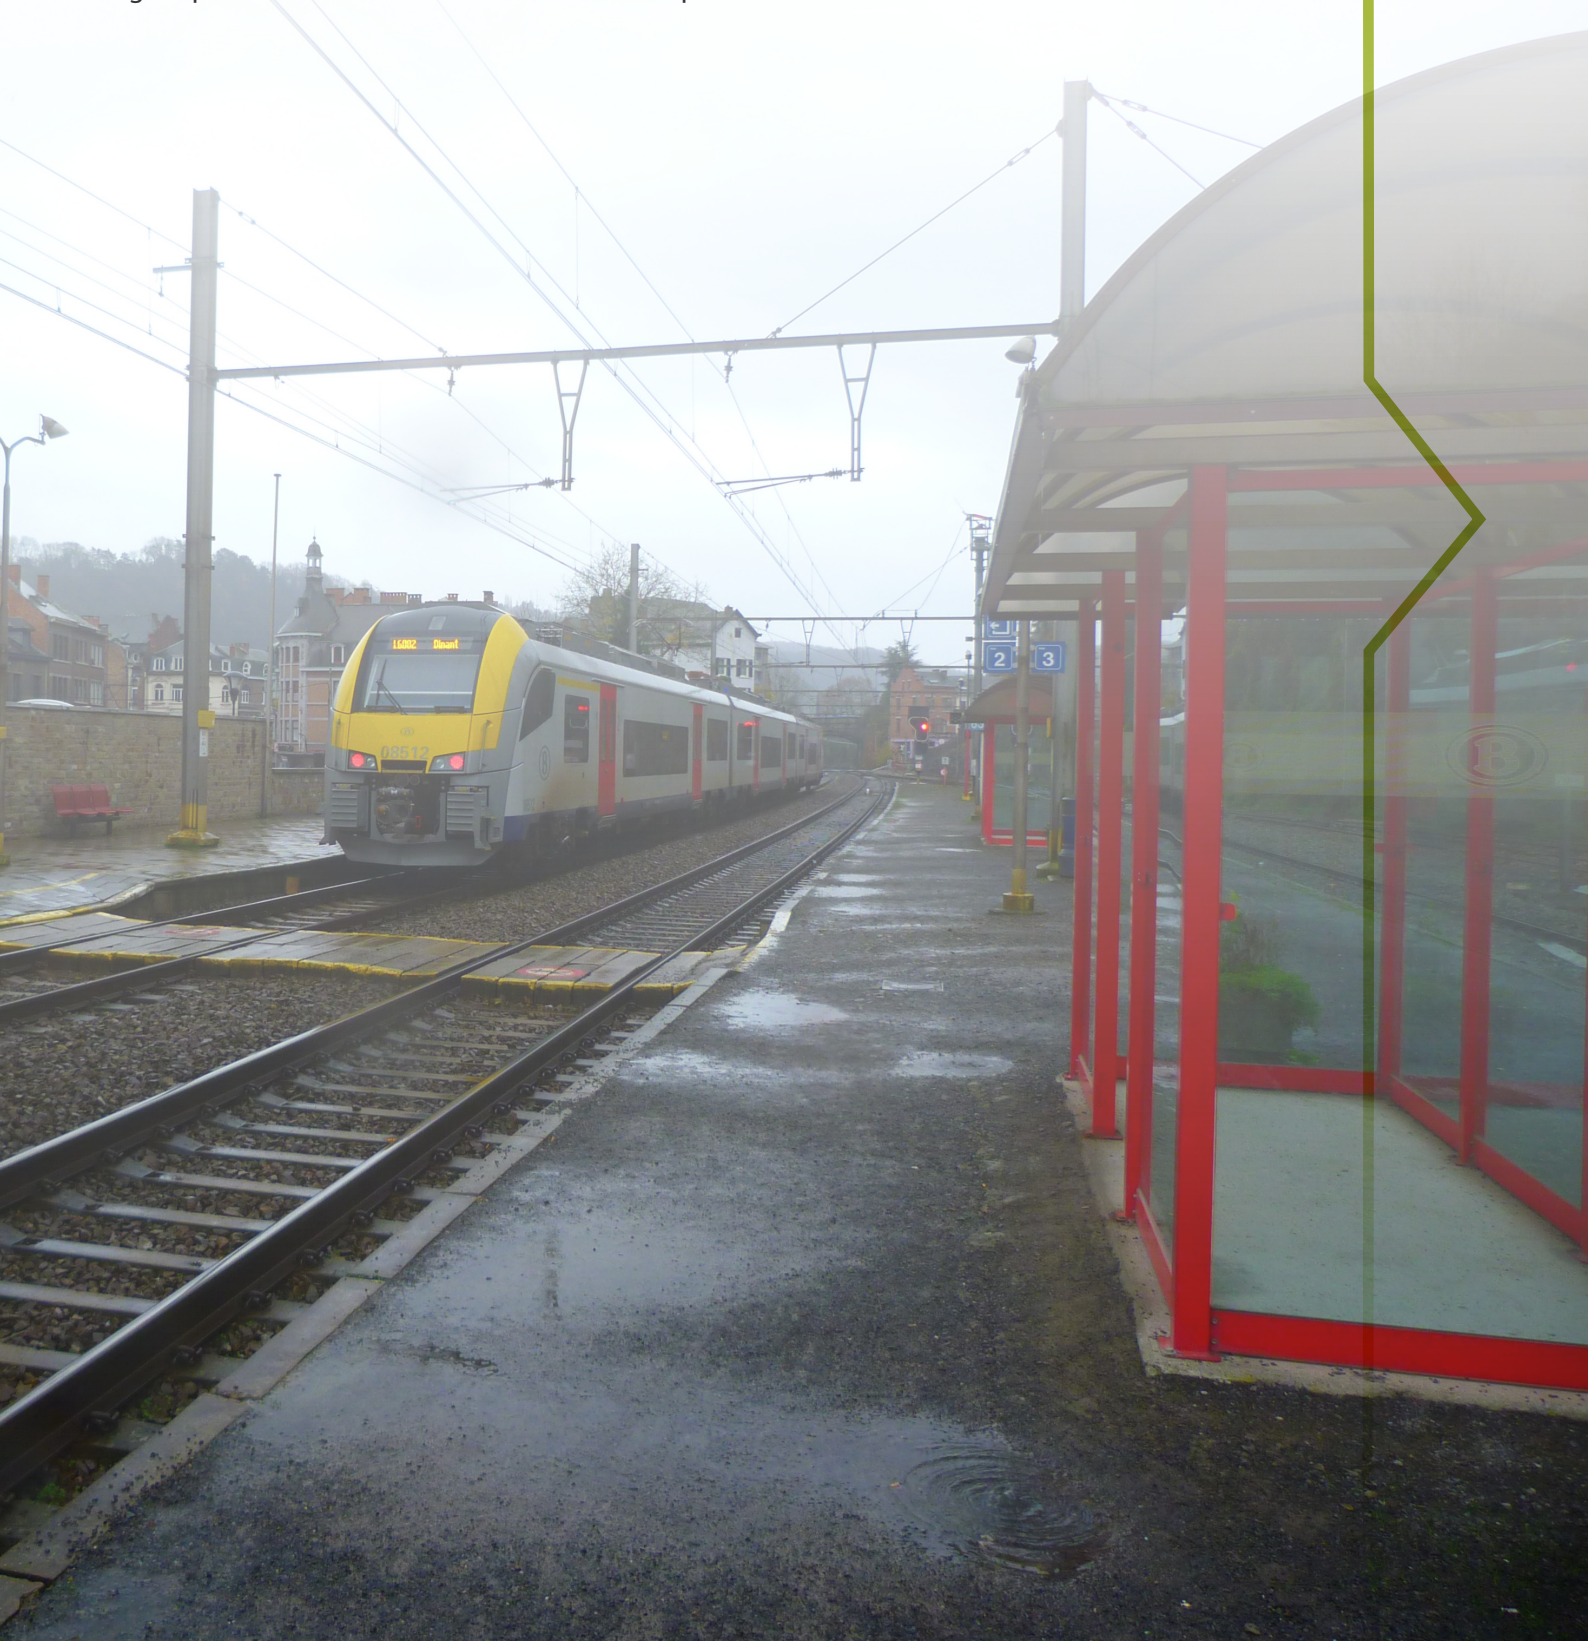
La gare de Dinant est constituée de 2 quais et de 3 voies + une voie de service. Il n'y a pas de souterrain ou de passerelle pour permettre l'accès au quai central.

Les passagers accèdent aux quais 2 et 3 via le quai central en traversant les voies sous la surveillance d'un agent possédant les fonctions de sécurité adéquates.

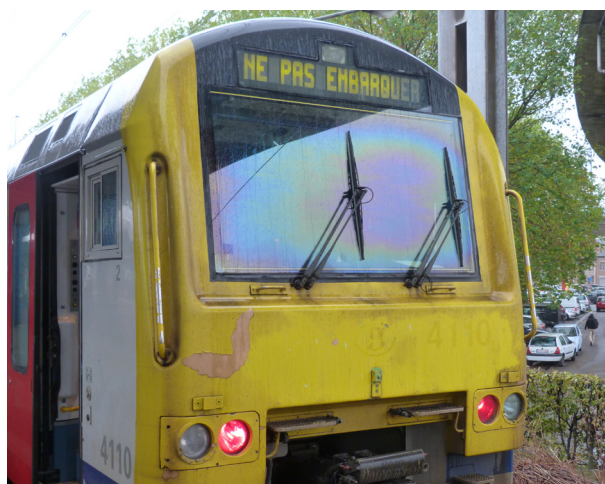
Les autorails de type 41 qui composaient le train du 6062 sont équipés de panneaux d'affichage de destination. Il semblerait que ce jour-là, à cette heure-là, l'afficheur indiquait comme destination Dinant et non Libramont selon un témoin.

Il n'y a pas d'enregistrement de ces indications.

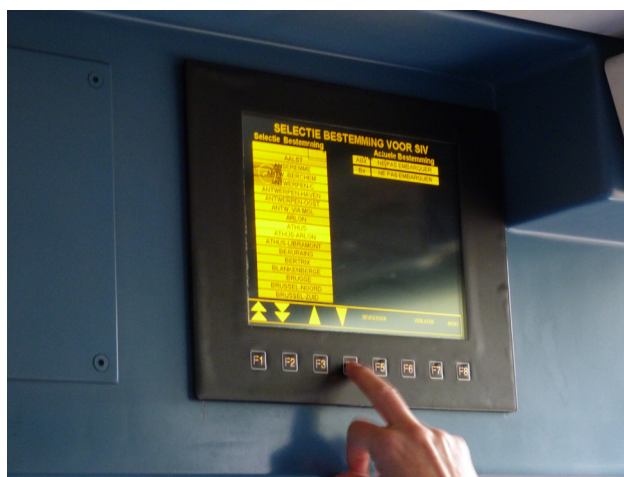
Il est composé de :

- un ordinateur de commande placé dans chaque cabine de conduite,
- 4 afficheurs placés à l'extérieur, un à chaque extrémité et sur chaque paroi de l'autorail.

Un système de blocage empêche qu'on puisse introduire des données en même temps depuis les deux ordinateurs d'un même autorail.

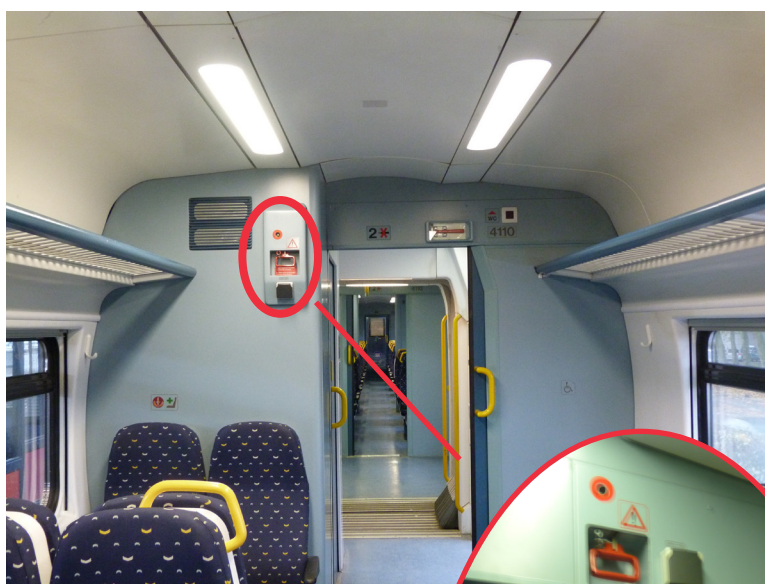
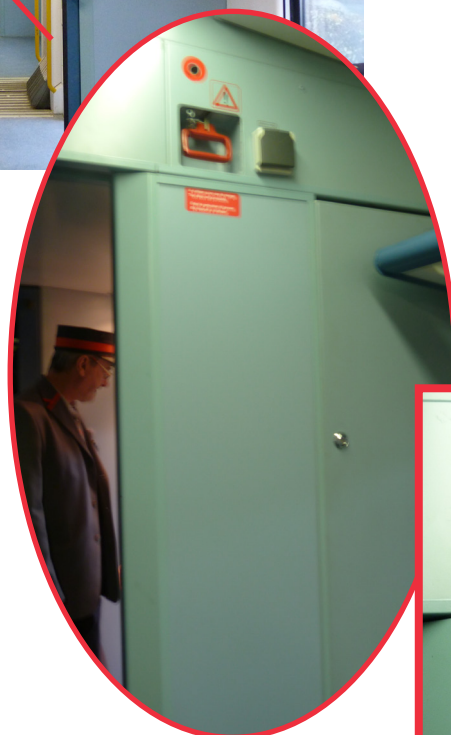
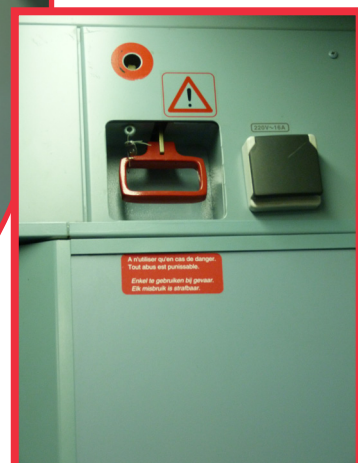
Le signal d'arrêt d'urgence ne se trouve pas à hauteur des plateformes d'accès à l'autorail mais à l'intérieur des compartiments voyageurs séparés par des portes intérieures coulissantes. Le signal entraîne la vidange de la conduite et entraîne un freinage d'urgence

L'accompagnateur de train n'a pas pu actionner le signal d'arrêt d'urgence.

Principe de récupération	
5	Le signal d'arrêt d'urgence ne se trouve pas à hauteur des portes d'accès mais à l'entrée des compartiments voyageurs. L'accompagnateur de train n'a pas pu actionner le signal d'alarme.	L'Autorité de Sécurité devrait s'assurer que l'entreprise ferroviaire propose des mesures pour pallier à cette disposition particulière du matériel roulant concernant le signal d'arrêt d'urgence.
6	Le jour de l'accident, lorsque les deux conditions sont remplies, le conducteur, n'ayant rien remarqué d'anormal, démarre. L'accident démontre que la procédure actuelle ne répond pas totalement aux exigences du RSEIF 4.1 du gestionnaire de l'infrastructure stipulant que le conducteur doit s'assurer de la présence de l'accompagnateur à bord	L'Autorité de Sécurité devrait s'assurer que l'entreprise ferroviaire propose des mesures pour garantir la présence à bord du train de l'accompagnateur.
