Број: ЖС - 01/21

КОНАЧАН ИЗВЕШТАЈ О ИСТРАЗИ ОЗБИЉНЕ НЕСРЕЋЕ

Врста несреће:	Озбиљна несрећа, Налет вученог маневарског састава на железничког радника
Маневарски састав:	Локомотива 441-510 и 6 (шест) кола серије <i>Ea</i>
Место:	Општина Смедерево, насеље Мала Крсна подручје железничке станице Мала Крсна
Датум:	03.02.2021. године
Време:	08:29

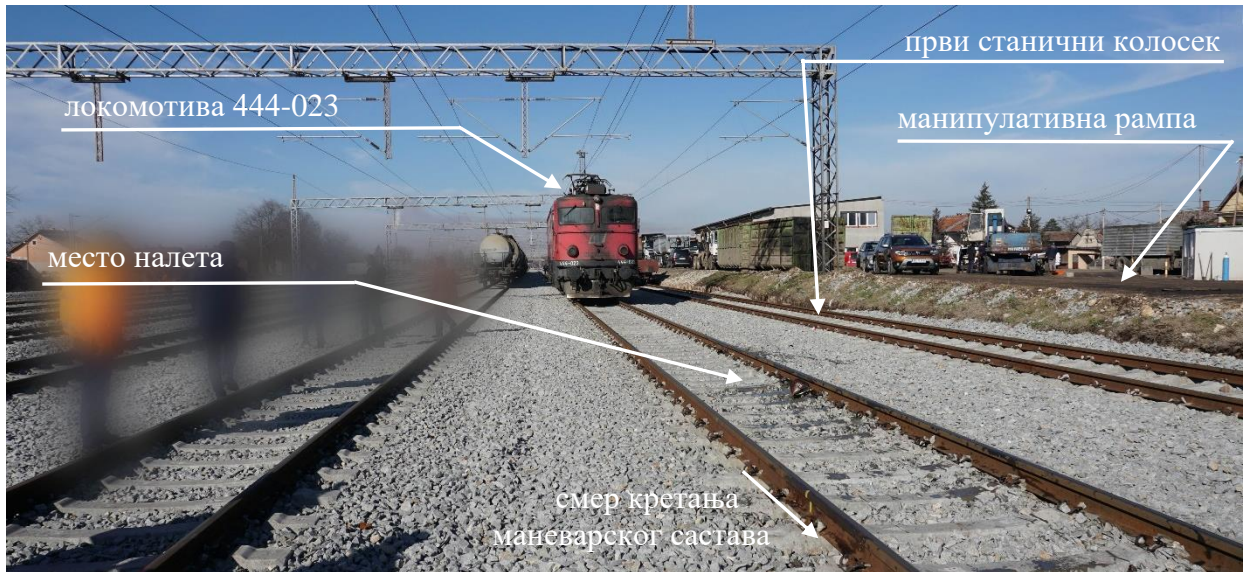
Слика 2.1.2.1: Изглед места озбиљне несреће после налета маневарског састава на железничког радника (поглед из смера скретничког блока 2 ка станичној згради)

Под тим условима је дошло до налета вученог маневарског састава на помоћног радника. До налета је дошло тако што је чело локомотиве 441-510 (раоник локомотиве) ударило помоћног радника, који је од ударца пао у колосек, након чега је цео маневарски састав прешао преко њега. Том приликом, помоћни радник је задобио тешке телесне повреде од којих је преминуо на лицу места.

С обзиром да особље на маневарском саставу није уочило да је дошло до налета, вучени маневарски састав је наставио вожњу све до изласка са другог станичног колосека и зауставио се на скретничком блоку 2, на месту на коме је то било планирано у склопу маневарског рада. Настанак предметне озбиљне несреће први су уочили машиновођа и маневриста који су се налазили на локомотиви 444-023 која се маневарском вожњом кретала по другом колосеку из правца канцеларије отправника возова у смеру ка скретничком блоку 2, непосредно иза маневарског састава који је учествовао у предметној озбиљној несрећи.

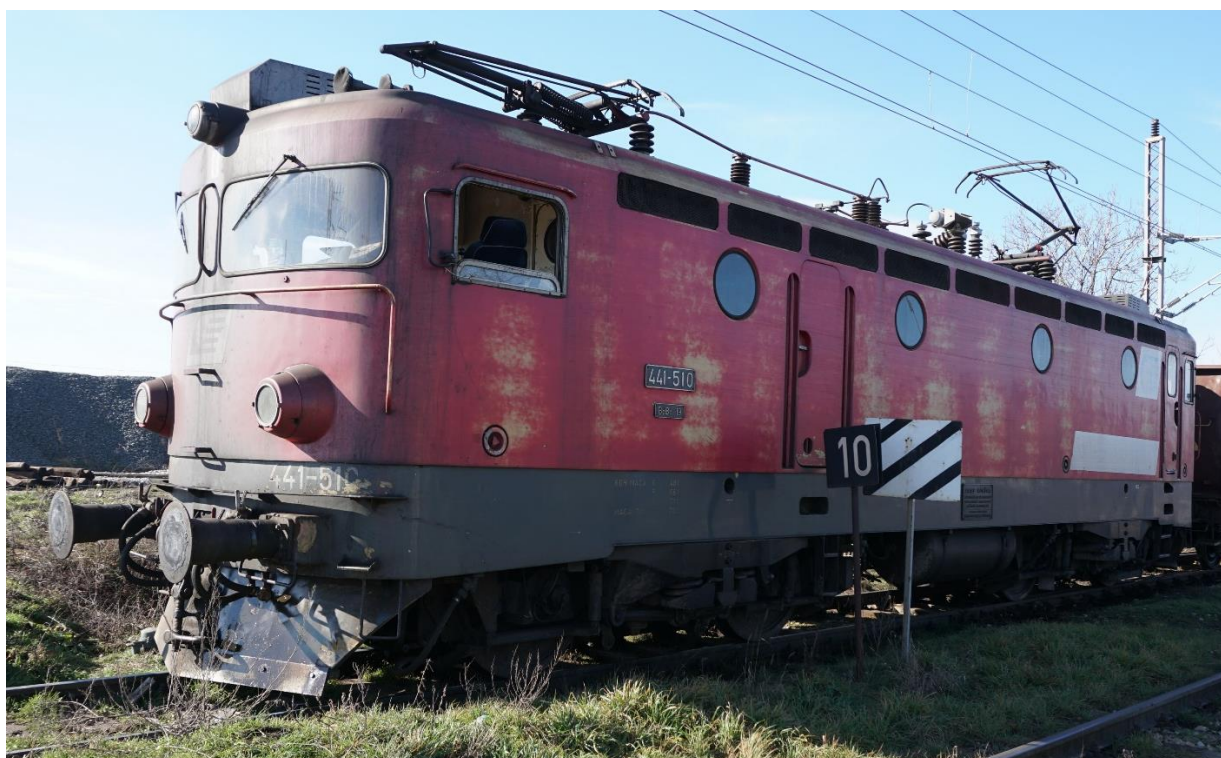
Слика 2.2.2.1: Изглед локомотиве 441-510

Електричне локомотиве серије 441 су универзалне, намењене за вучу свих врста путничких и теретних возова, на пругама нормалног колосека електрифицираним монофазним системом 25 kV, 50 Hz. Сва опрема локомотиве предвиђена је за поуздан рад у опсегу температура од -40°C до +40°C. У вези са основним разликама, као и разликама услед модификација, локомотиве серије 441 су разврставане у подсерије. Подсерија 500 је без електродинимичке кочнице и са уређајем за подмазивање венаца точкова.

- дужина локомотиве преко несабијених одбојника: 15470 *mm*,
- ширина сандука: 3100 *mm*,
- размак између средина обртних постоља: 7700 *mm*,
- размак осовина у обртним постољима: 2700 *mm*,
- висина од ГИШ до спуштеног пантографа: 4650 *mm*,
- маса локомотиве спремне за службу: 78 *t*.

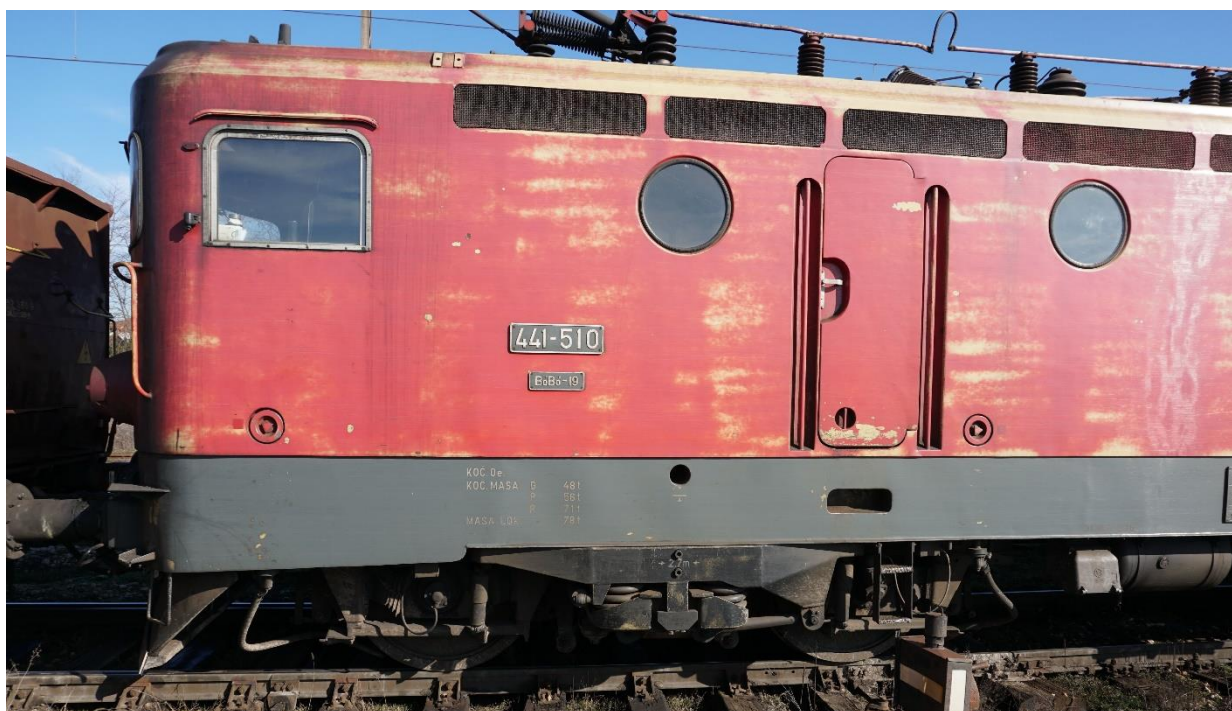
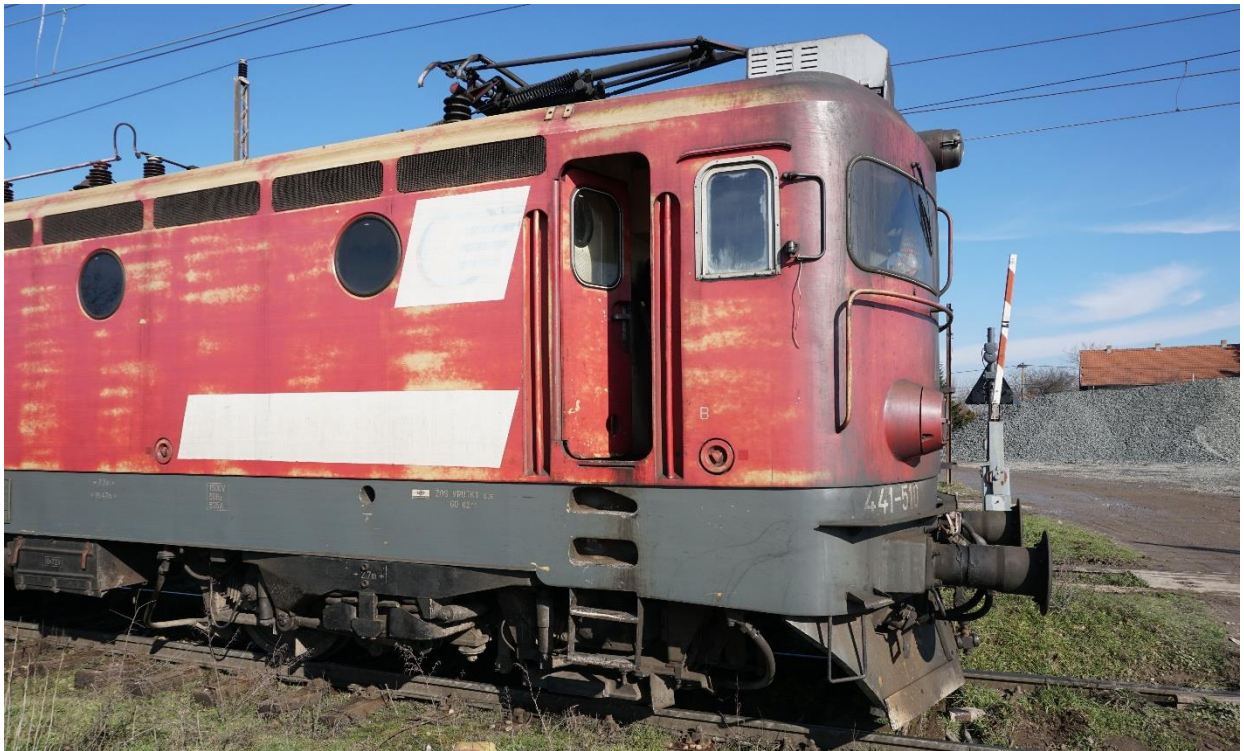
На локомотиви 441-510 постоје две управљачнице (управљачнице „А“ и „Б“) смештене чеоно на оба краја локомотиве. На бочним странама локомотиве постоје по двоје врата (једна врата за улаз у управљачницу и једна врата за улаз у машински простор). Са обе стране свих врата се налазе рукохвати смештени у удубљеном простору оплате сандука локомотиве. Испод врата за улаз у управљачницу се на сандуку локомотиве налазе два удубљења и два степеника постављена испод сандука локомотиве, а испод врата за улаз у машински простор једно удубљење у сандуку локомотиве и два степеника постављена испод сандука локомотиве. У обе управљачнице, позиција машиновође се налази на супротној страни од врата за улазак у управљачницу. Изглед врата на бочној страни локомотиве 441-510, приказан је на сликама 2.2.2.2. и 2.2.2.3.

Слика 2.2.2.2: Изглед бочног дела локомотиве 441-510 са стране управљачнице „А“

Слика 2.2.2.3: Изглед бочног дела локомотиве 441-510 са стране управљачнице „Б“

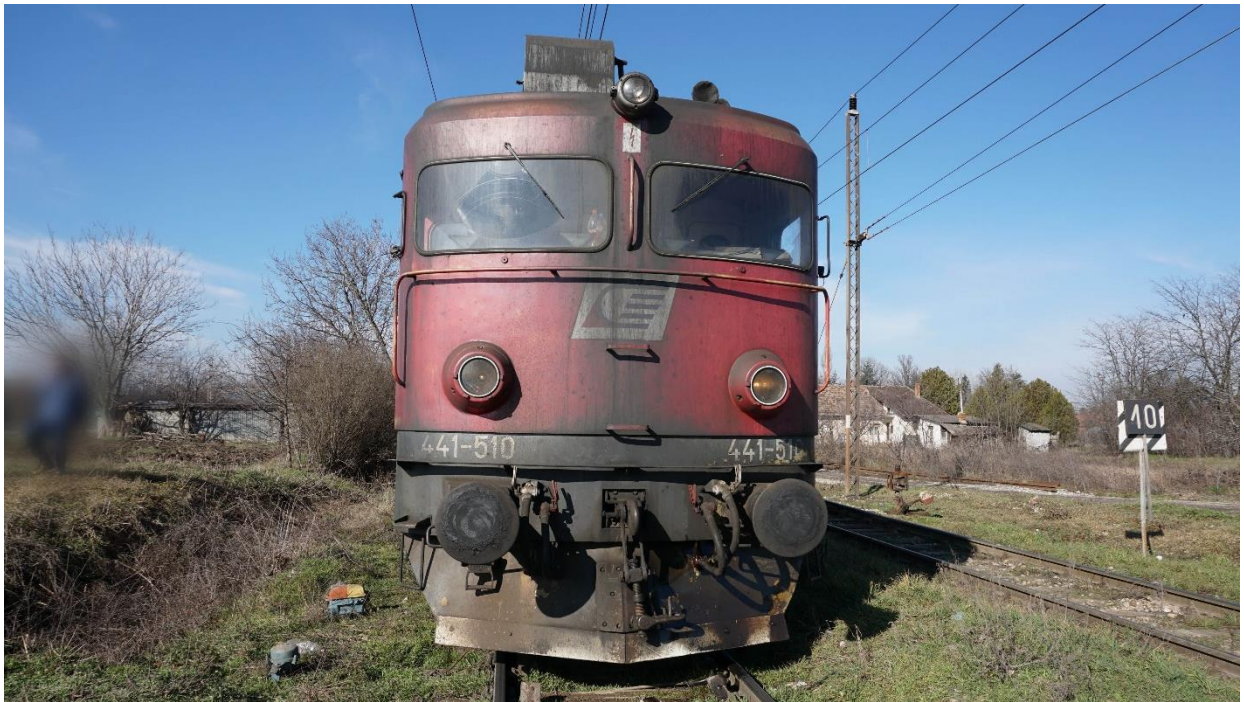
Слика 2.2.2.4: Изглед чеоног дела локомотиве 441-510 са стране управљачнице „Б“.

На чеоним странама локомотиве, налазе се два вертикална рукохвата (постављени су са сваке стране по један) и један хоризонтални рукохват (постављен је испод ветробранских стакала управљачнице и на крајевима је спојен са горњим деловима вертикалних рукохвата), чеона платформа испод које се налазе два чеона степеника (са сваке стране по један) и два степеника у облику узенгије, односно у облику латиничног слова „У“ (са сваке стране по један) причвршћена на дно сандука локомотиве. Изглед чеоне стране локомотиве 441-510 са стране управљачнице „Б“ је приказан на слици 2.2.2.4. (изглед чеоне стране локомотиве са стране управљачнице „А“ је идентичан).

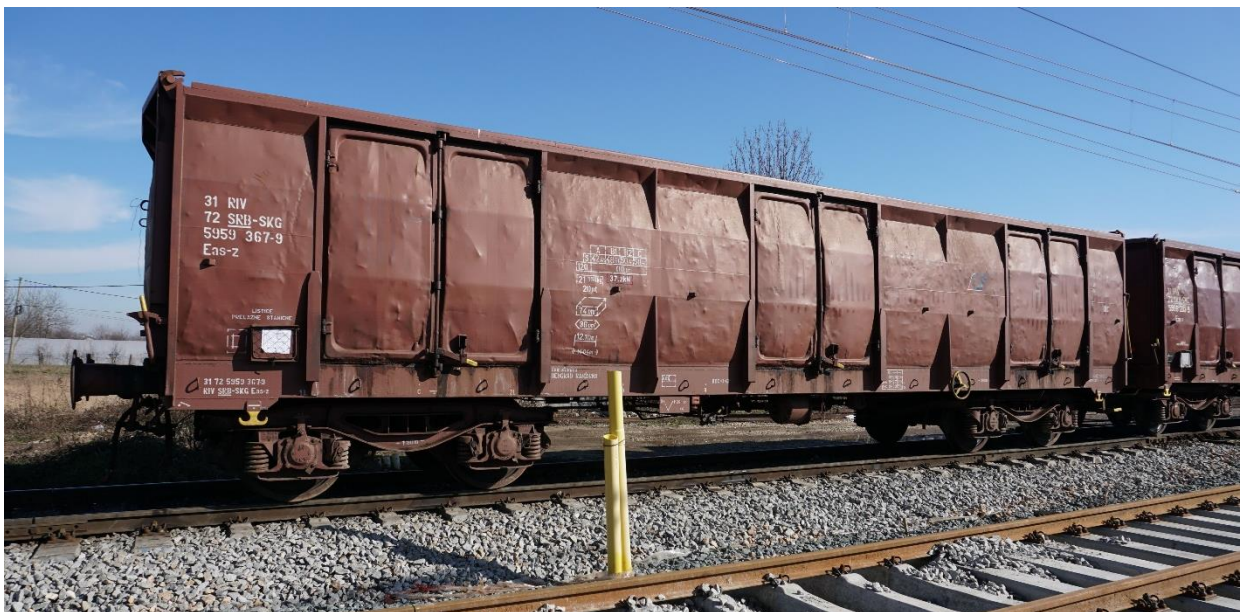
Слика 2.2.2.5: Изглед кола *Eas-z*

Кола серије *Eas-z* и *Eanoss* су четвороосовинска теретна кола отвореног типа и намењена су за превоз растреситог и комадног терета. Могу да се користе у унутрашњем и међународном железничком саобраћају на колосеку ширине 1435 mm.

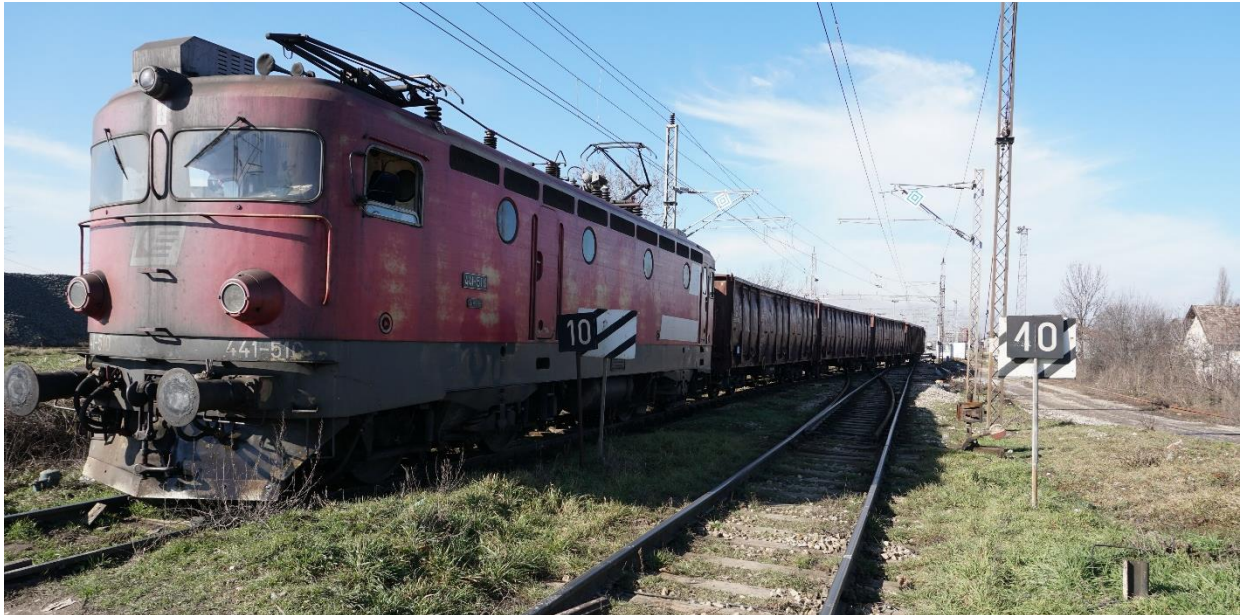
Слика 2.2.2.6: Изглед сигналног знака 97в: „Почетак лагане возње“ на блоку 2 станице Мала Крсна (посматрано од стране станица Осипаоница и Пожаревац ка станици Мала Крсна)

Увиђајем на лицу места озбиљне несреће, истражитељски тим ЦИНС је констатовао да је лагана возња у станици Мала Крсна сигналисана на блоку 2 посматрано од стране станица Осипаоница и Пожаревац ка станици Мала Крсна. Лагана возња од 10 *km/h* је сигналисана сигналним знаком 97в: „Почетак лагане возње“, тако да се односи на 1, 2, 3. и 4. колосек што је и у телеграму број 88 од 11.12.2020. године требало да буде наведено. Изглед сигналног знака 97в: „Почетак лагане возње“ приказан је на слици 2.2.2.6.

Према подацима добијеним од „ИЖС“ а.д. (прилог 1. дописа Сектора за СП број 15/2021-369 од 01.04.2021. године), максимална брзина кроз станицу Мала Крсна преко свих колосека и скретница износи 10 km/h (види тачку 2.2.3.).
