# Safety Notice

## Derailment of a wagon of a freight train

### Belsele-Sinaai

### 9 May 2019

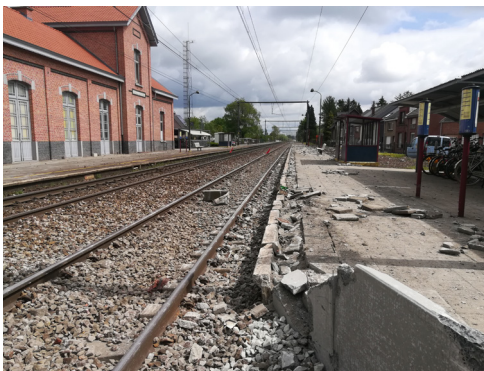
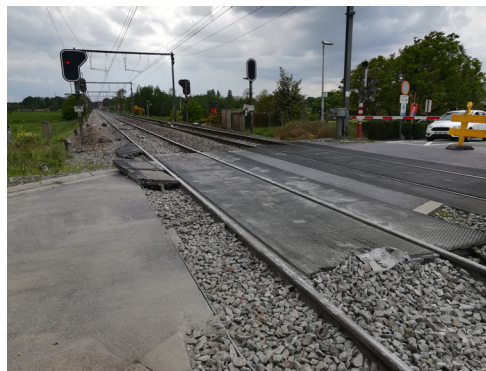
At Sinaai station, the 9th wagon - which is crabbing - scrapes elements of the structure of the platforms, causing significant damages.

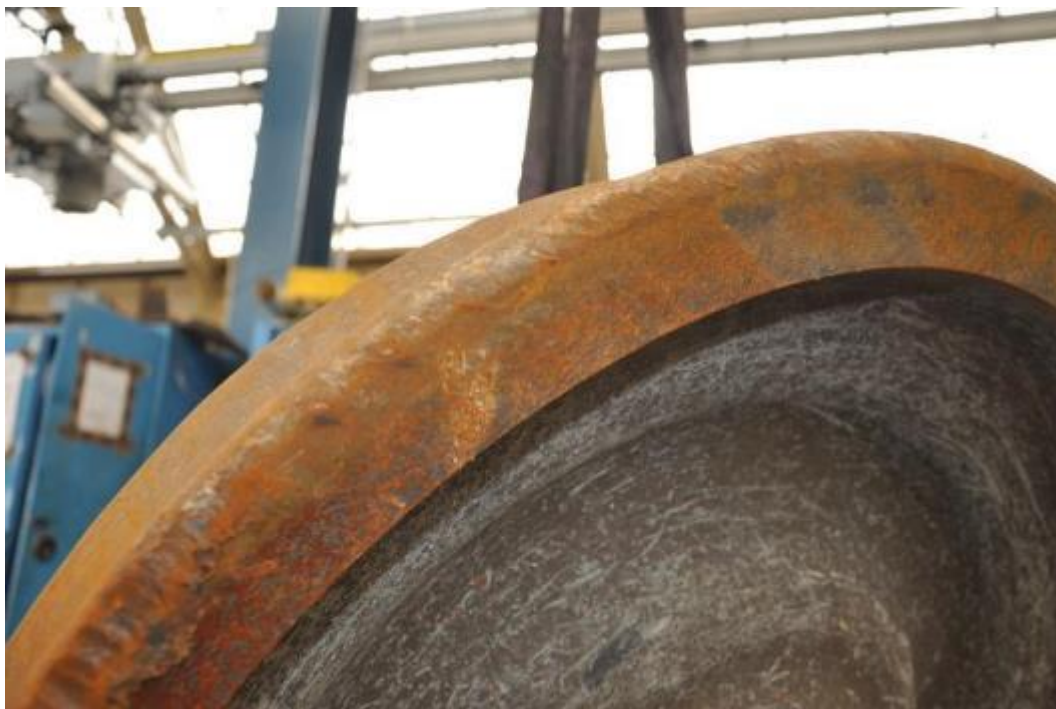
**Figuur 19 : Binnendeel van de kraag van wiel A met groeven**

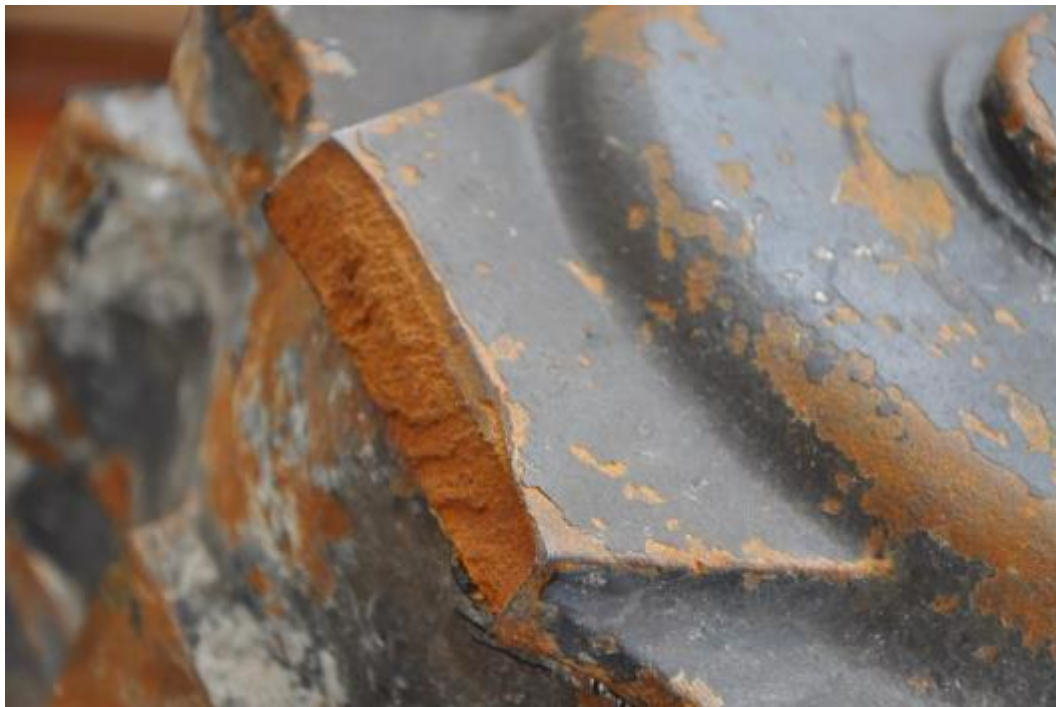
**Figuur 21 : Gebroken stuka an de wielasbus van wiel A**

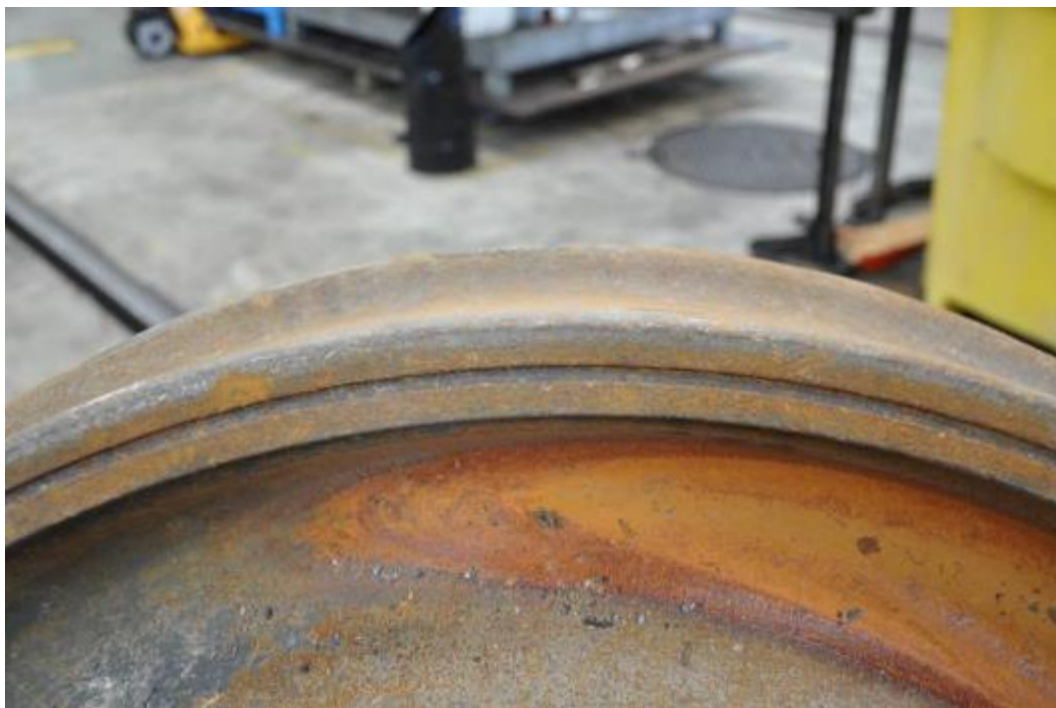
**Figuur 22 : Sleetgroef van wiel A, binnendeel van wiel**

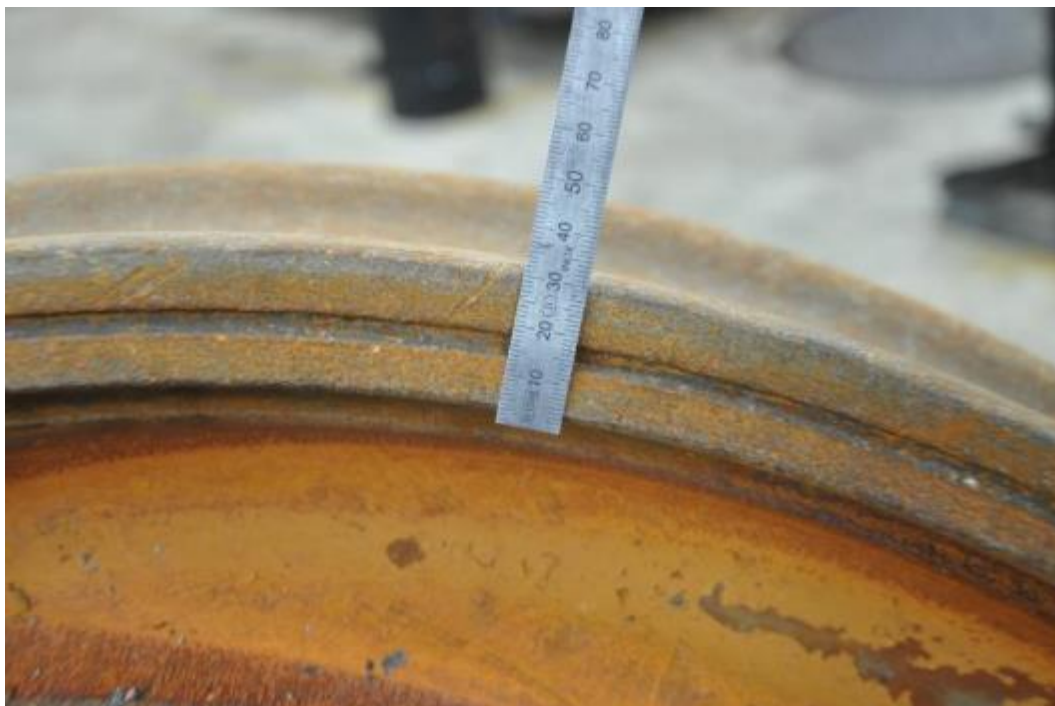
**Figuur 23 : Sleetgroef van de wiel A, buitenkant van wiel**

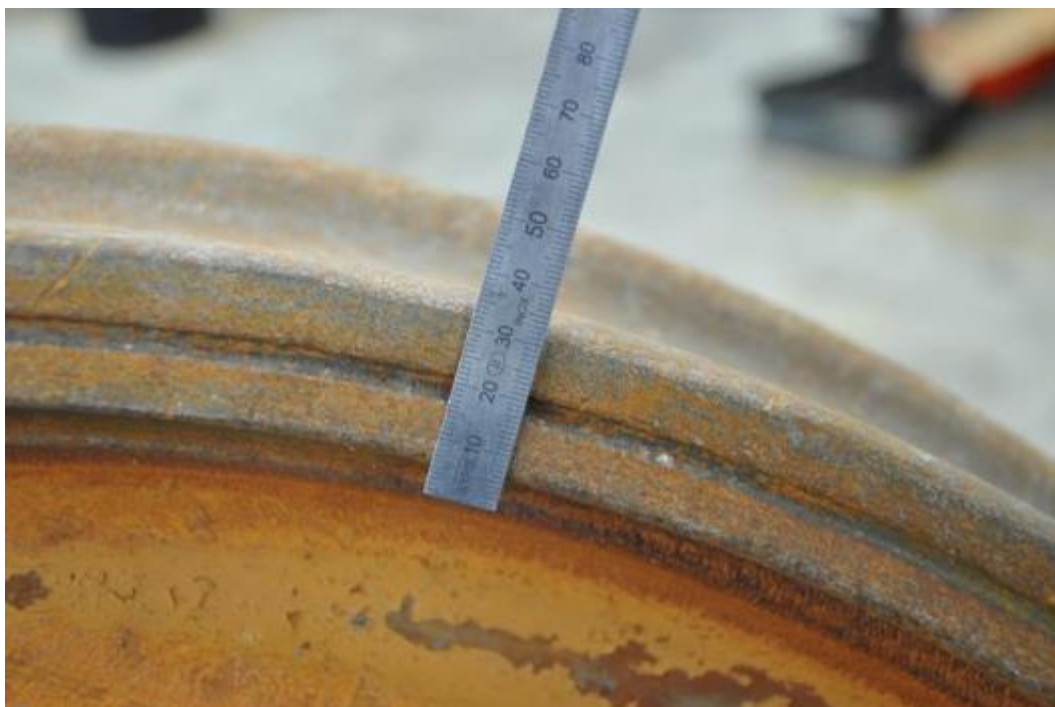
**Figuur 24 : Sleetgroef van de wiel A, buitenkant van wiel**

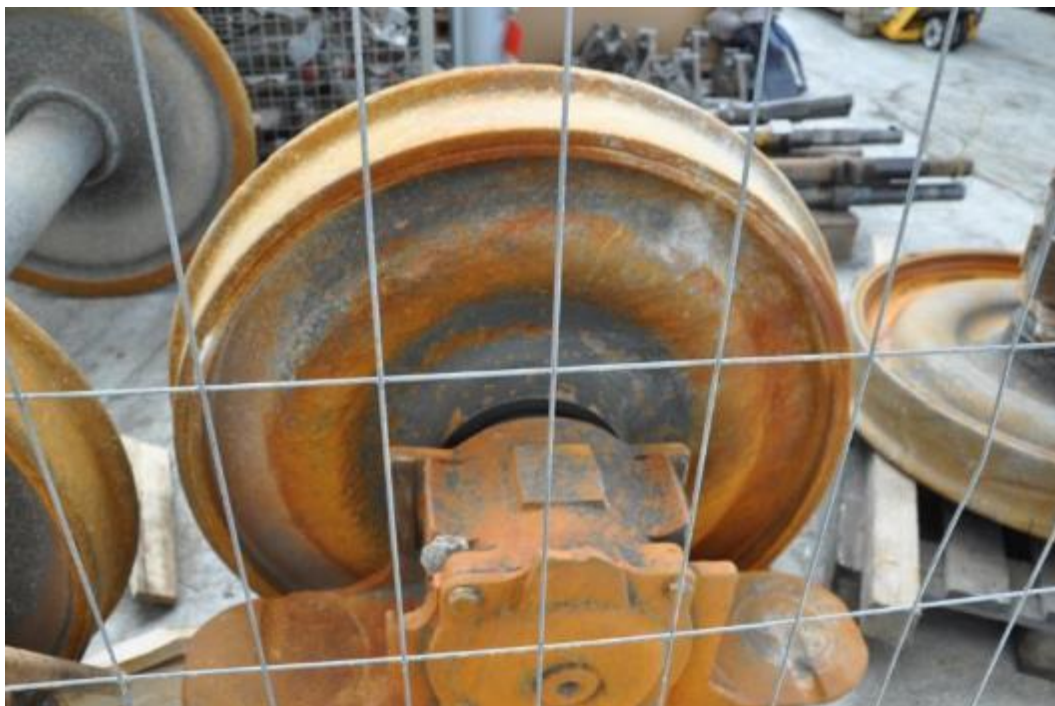
**Figuur 52 : Beschadiging op de loopvalk van wiel B**

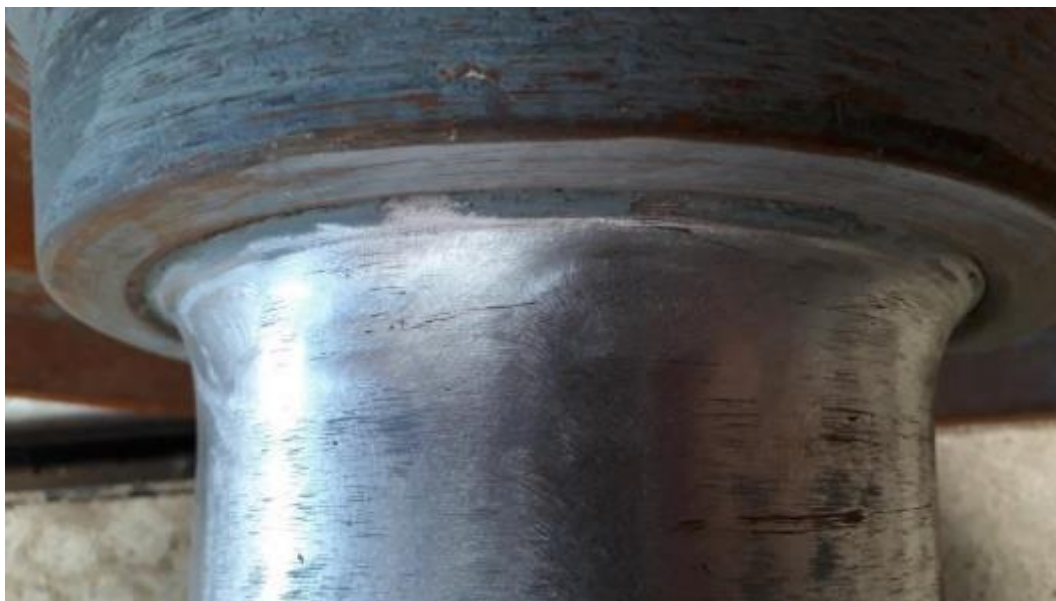
De verf vertoont goede hechting op de uitgeteste zone maar er zijn ook zones zonder verf. Het centrale deel van de wielas vertoont veel abrasiegroeven, de verf is verdwenen/afwezig en veel corrosie is zichtbaar.

**Figuur 71 : Uitzicht van wielas na schuren, kant van wiel B**

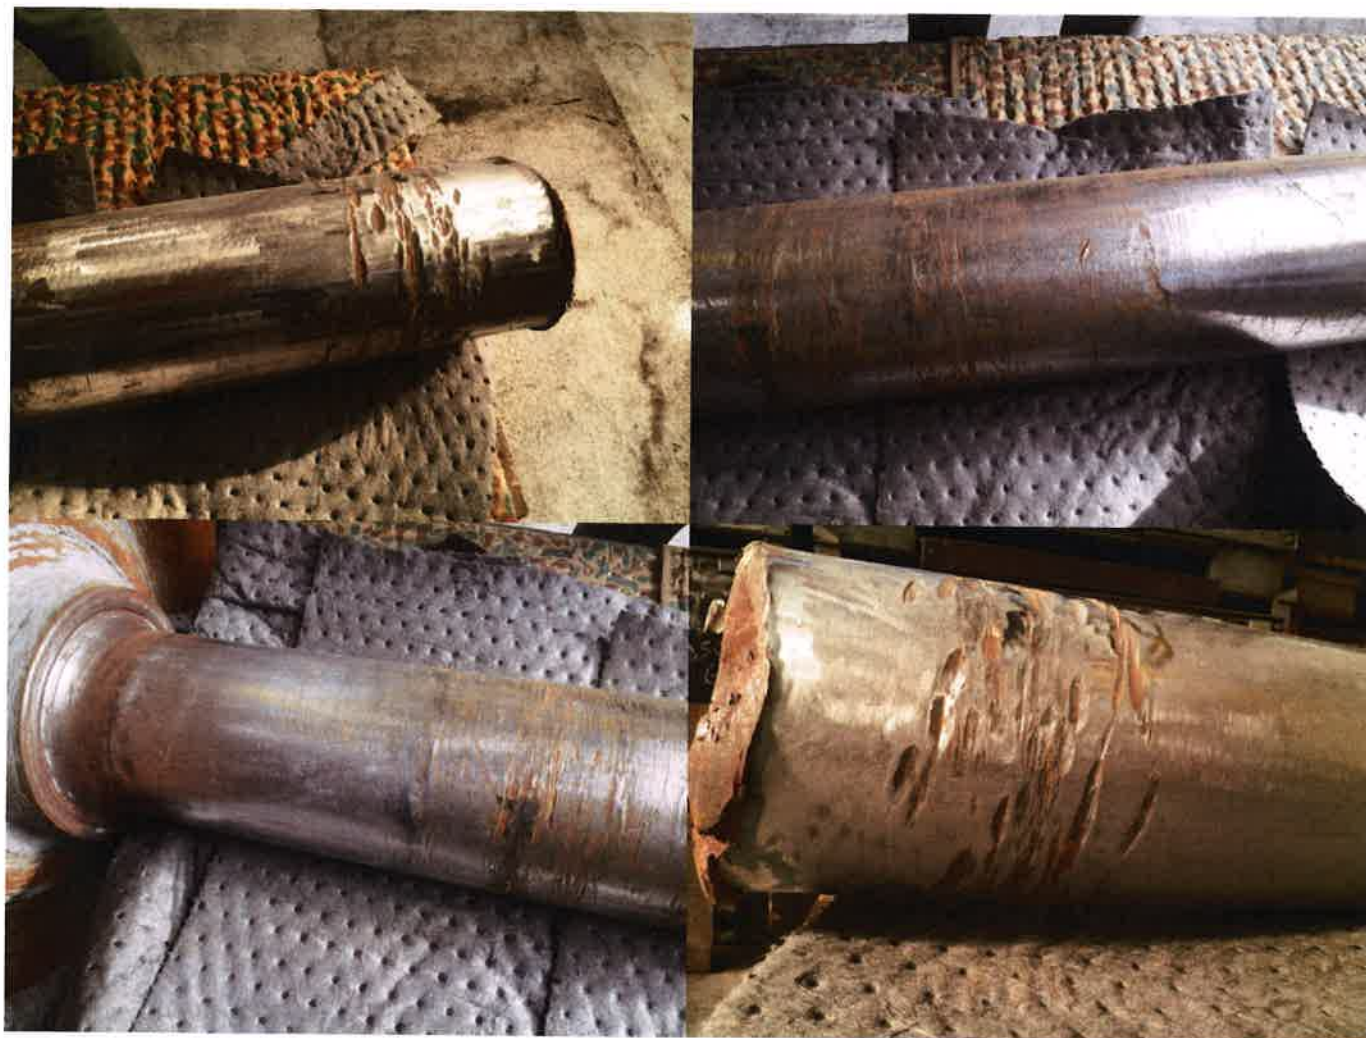
Etat de surface du  
corps de l'essieu avant  
contrôle magnétique.

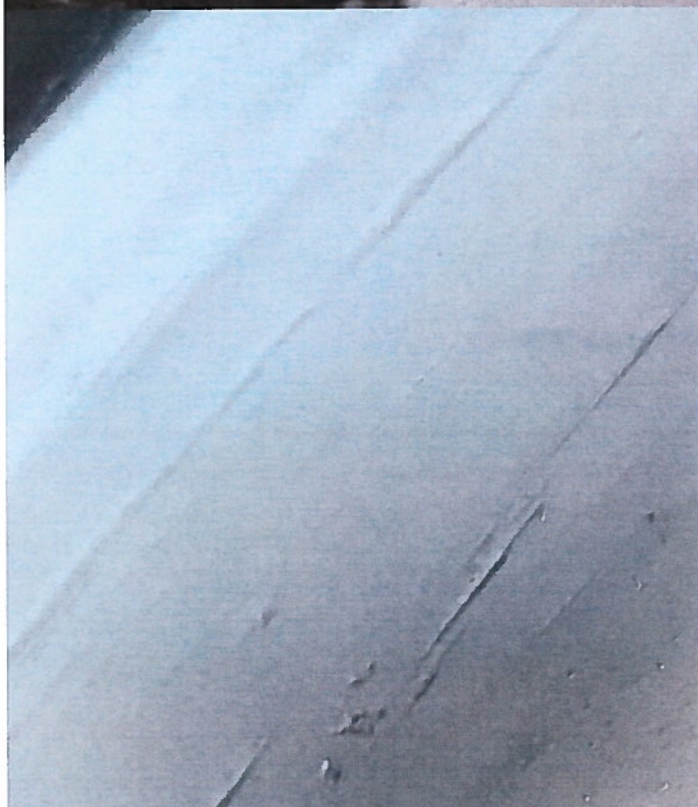
Le nettoyage a  
révélé des griffes  
de surface  
correspondants à  
l'indication décelée  
lors d'un précédent  
contrôle
