# Sicherheitshinweis

## Entgleisung eines Güterwagens eines Güterzugs

### Belsele-Sinaai

### 9. Mai 2019

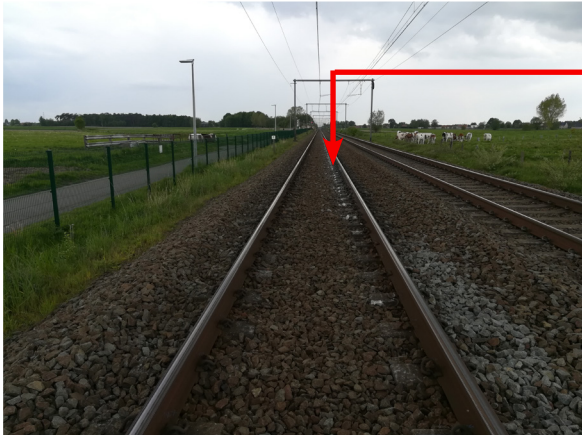
Auf dem Gleis sind Beschädigungsspuren (die den möglichen Achsenbruch anzeigen) sichtbar ab dem Kilometerstein 26.667.

An dieser Stelle des Gleises befinden sich keine Weichen und Kreuzungen oder kein Element der Infrastruktur, die einen Schock am Rollmaterial hätten verursachen können.

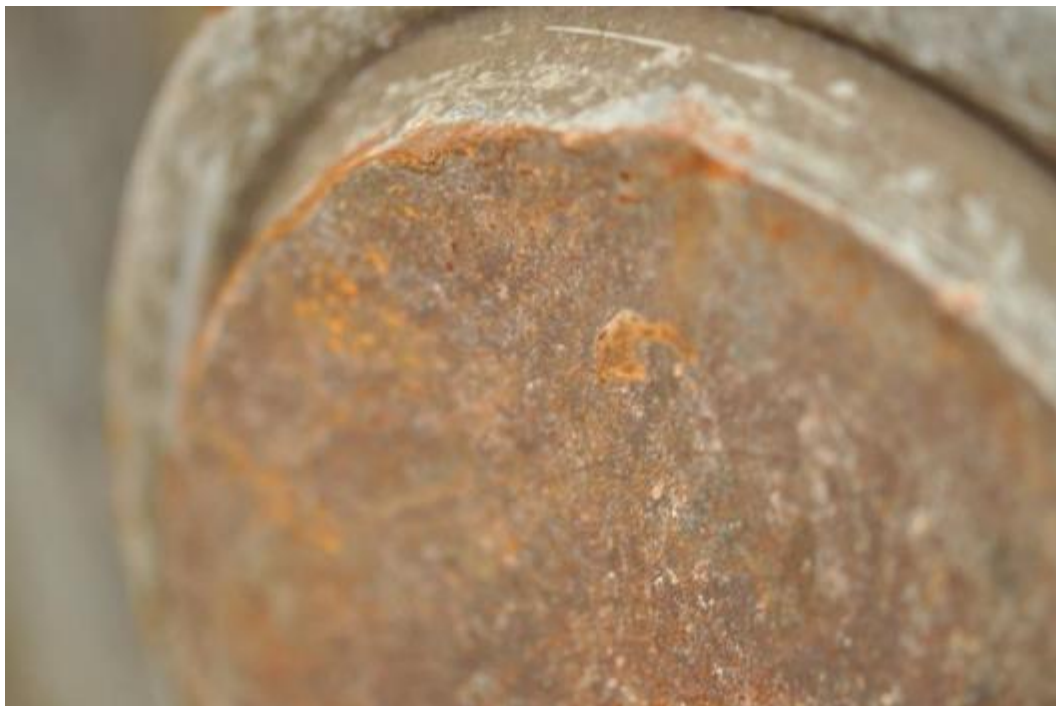
**Figuur 11 : Uitzicht van breukoppervlak aan de kant van de wiel A**

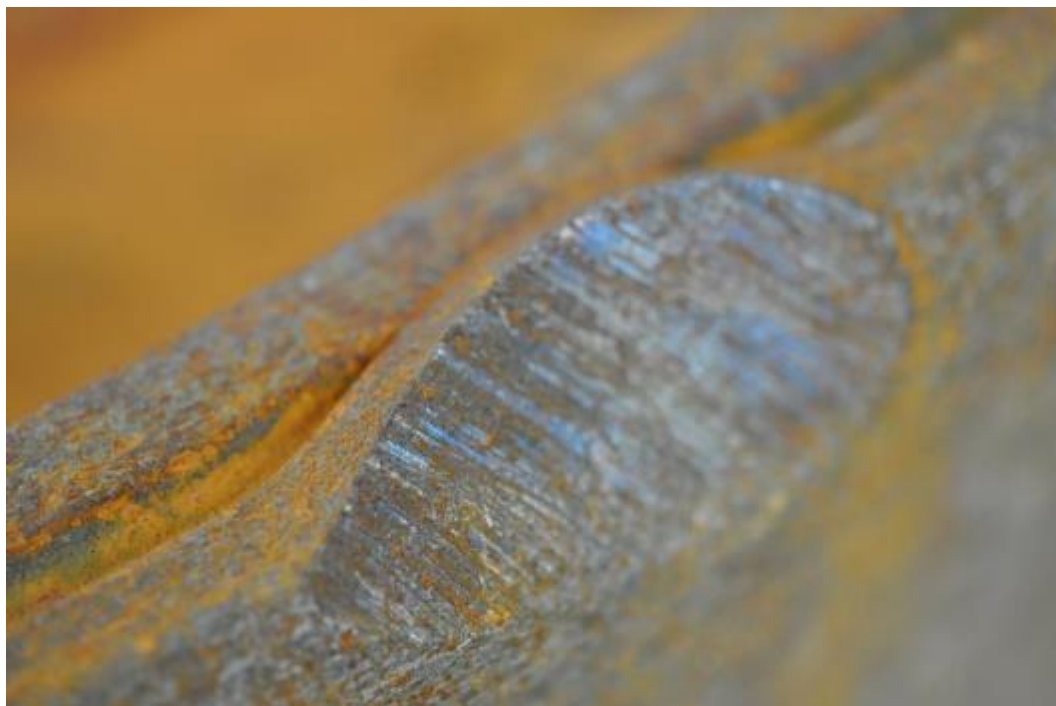
**Figuur 15 : Slag van ongeveer 50 mm lang op de buitenkant van de wiel A**

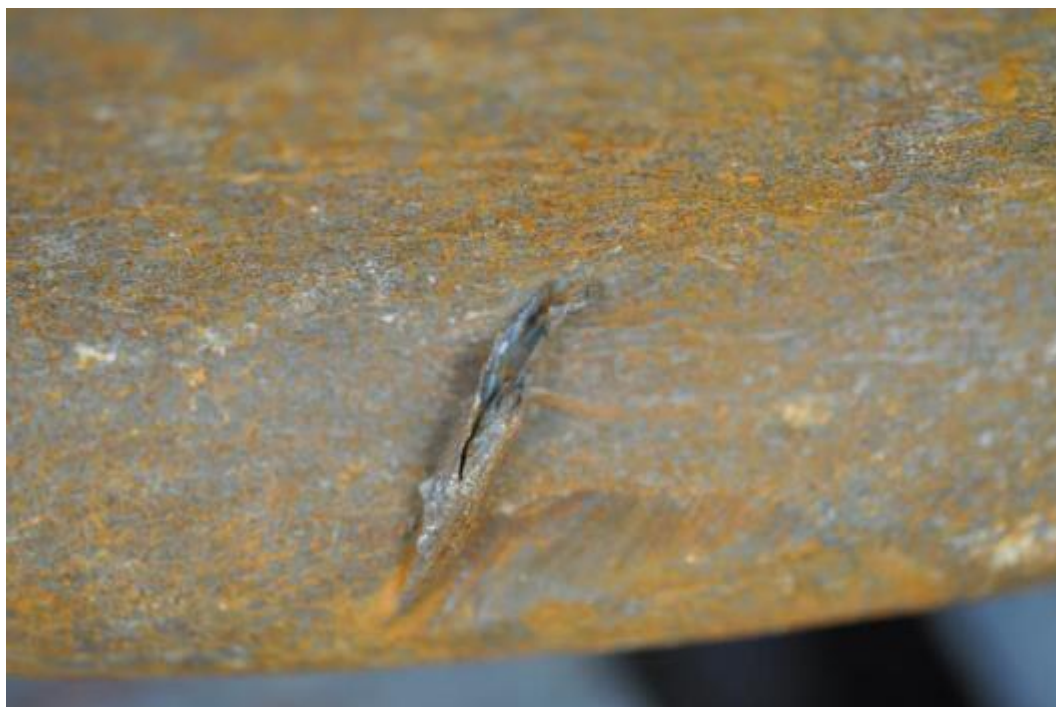
**Figuur 16 : Slag van ongeveer 30 mm aan de binnenkant van de kraag van de wiel A**

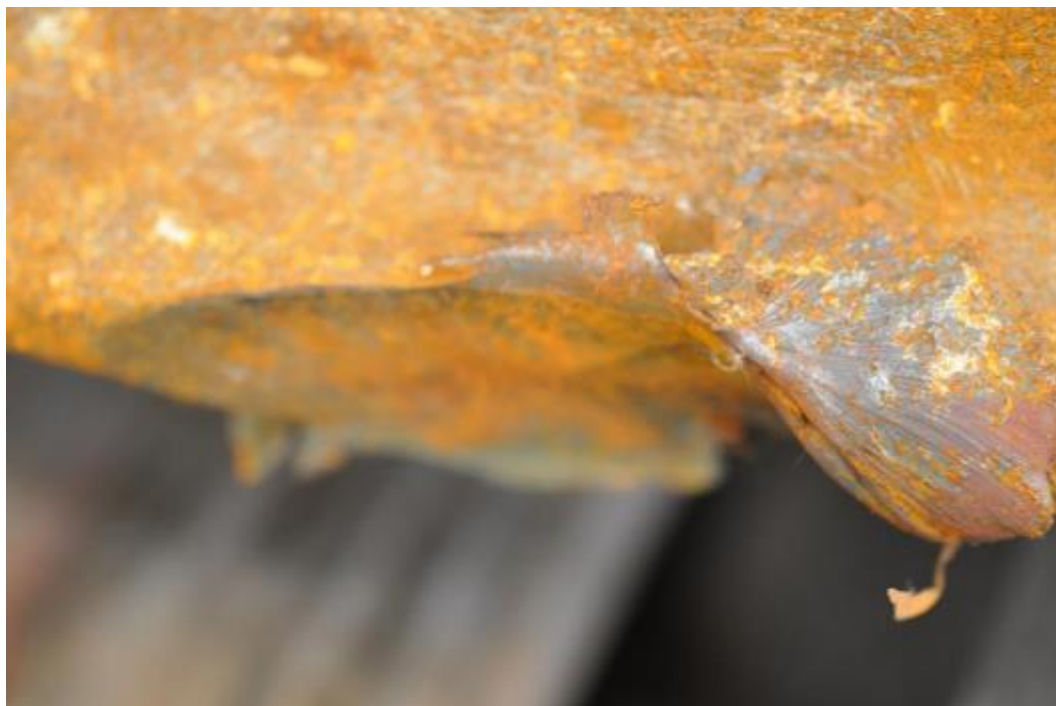
**Figuur 17 : Slag van +/- 70 mm op de kraag van de wiel A**

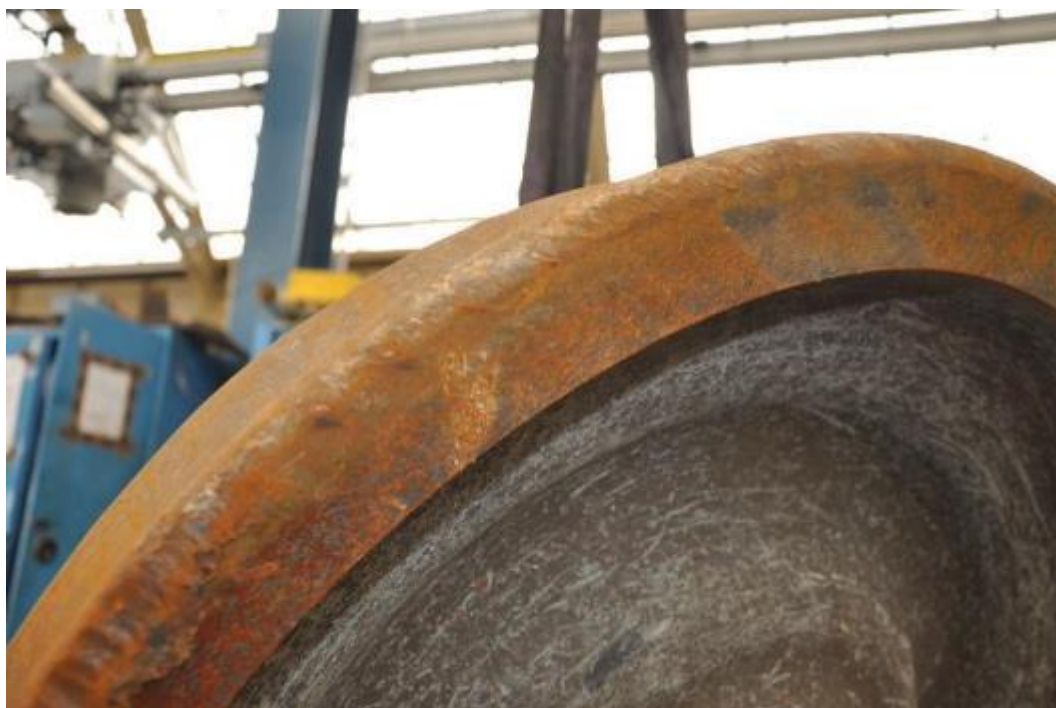
**Figuur 19 : Binnendeel van de kraag van wiel A met groeven**

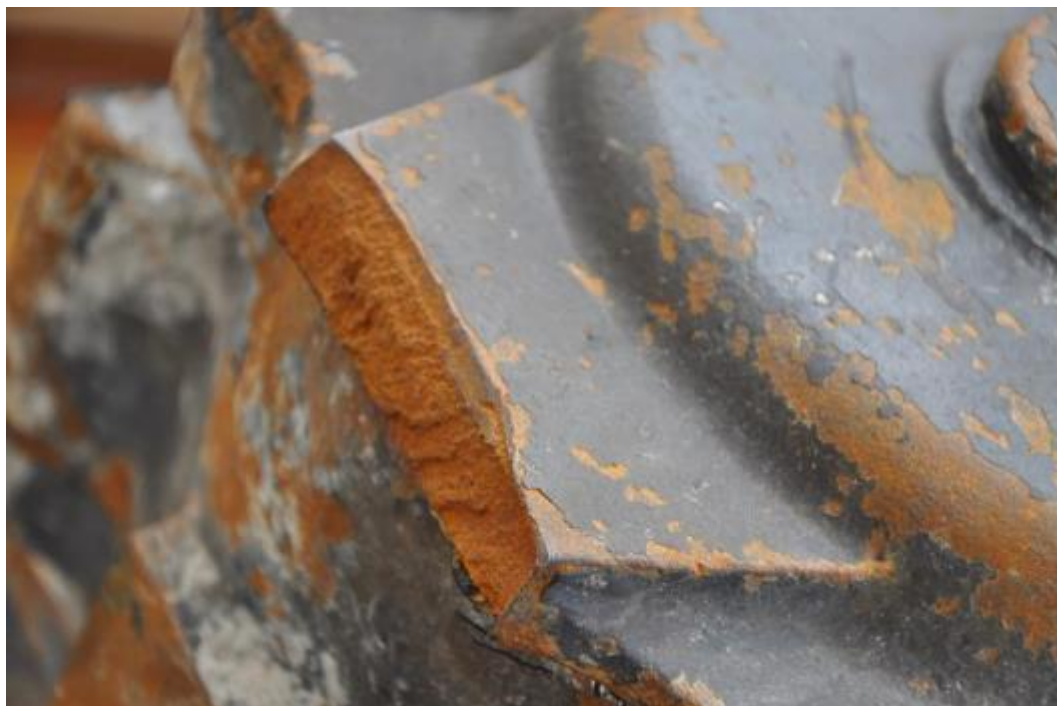
**Figuur 21 : Gebroken stuka an de wielasbus van wiel A**

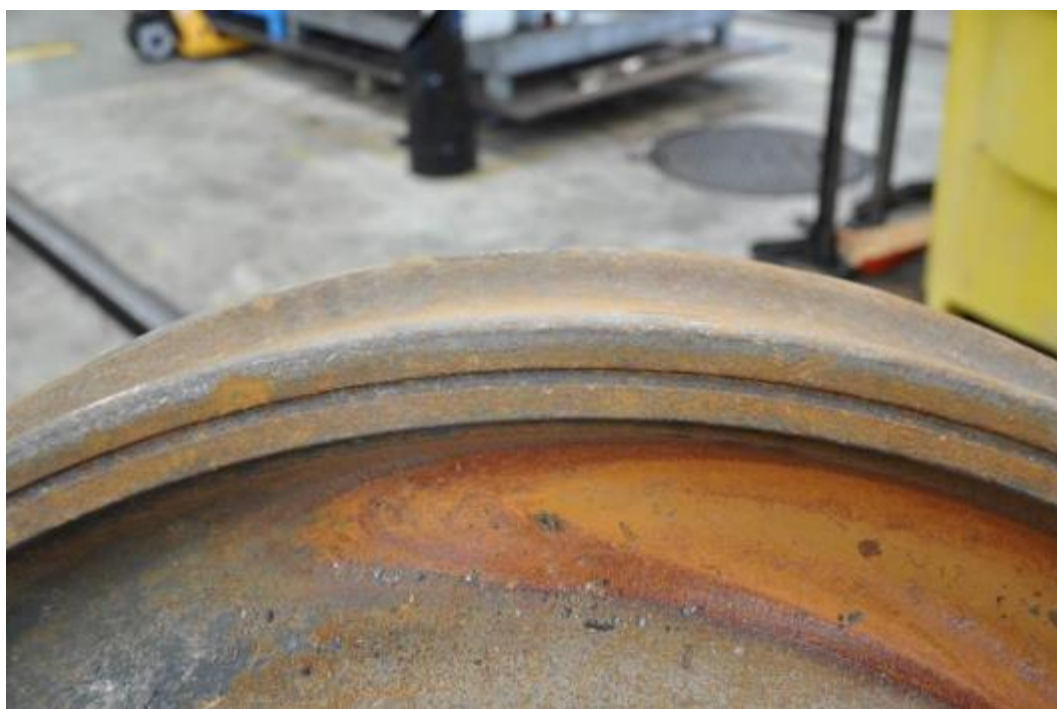
**Figuur 22 : Sleetgroef van wiel A, binnendeel van wiel**

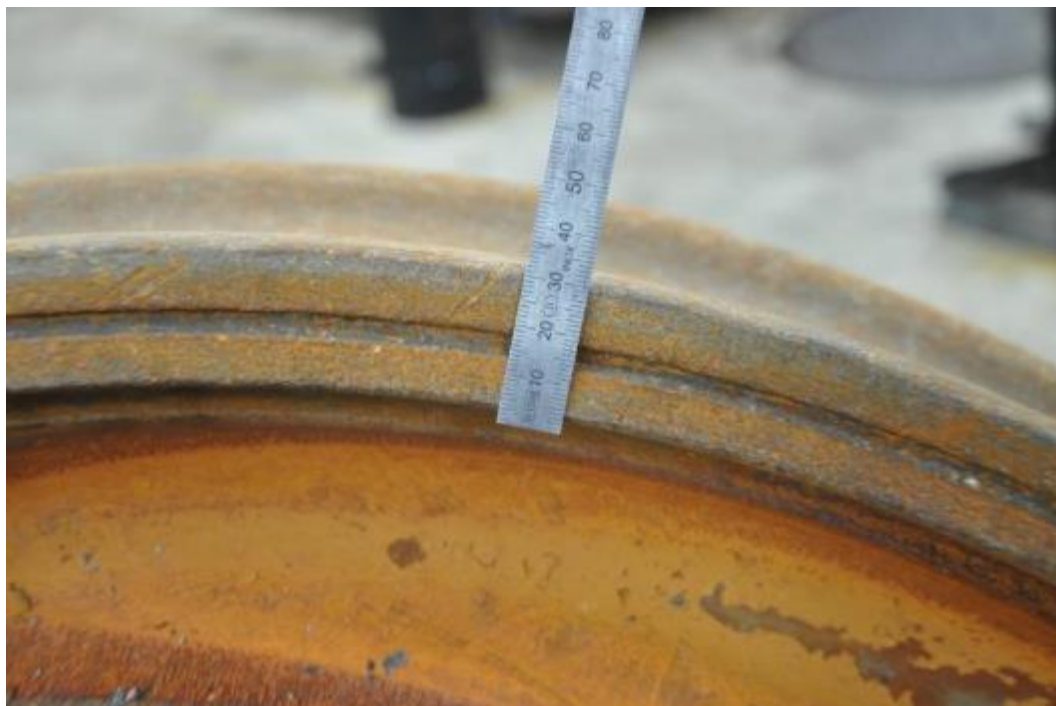
**Figuur 23 : Sleetgroef van de wiel A, buitenkant van wiel**

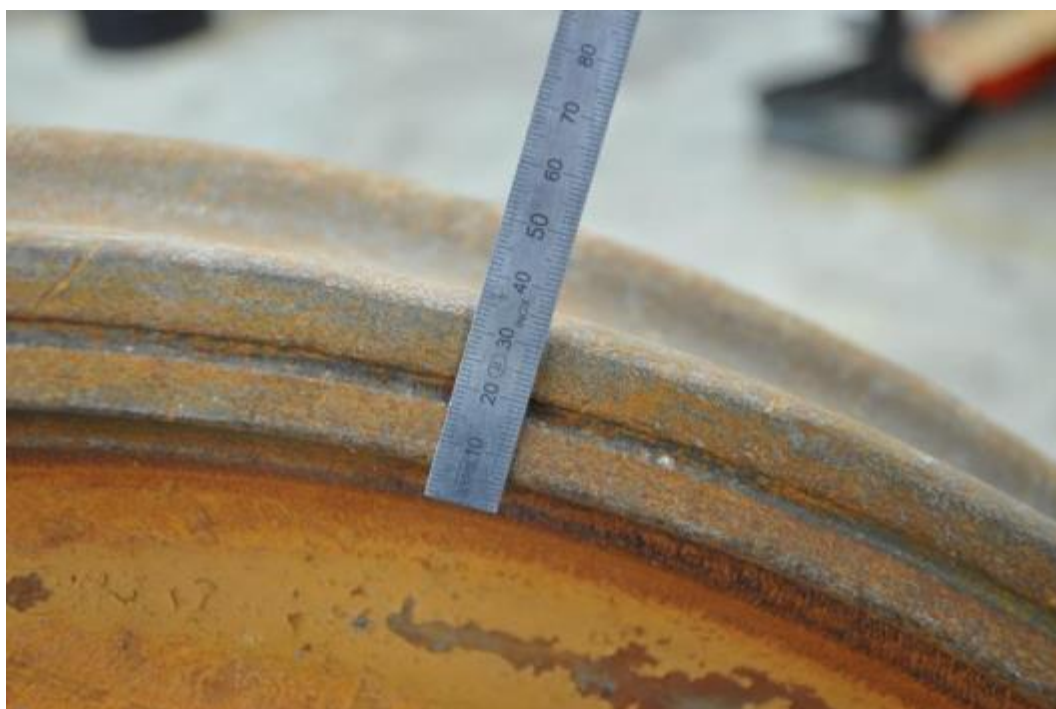
**Figuur 24 : Sleetgroef van de wiel A, buitenkant van wiel**

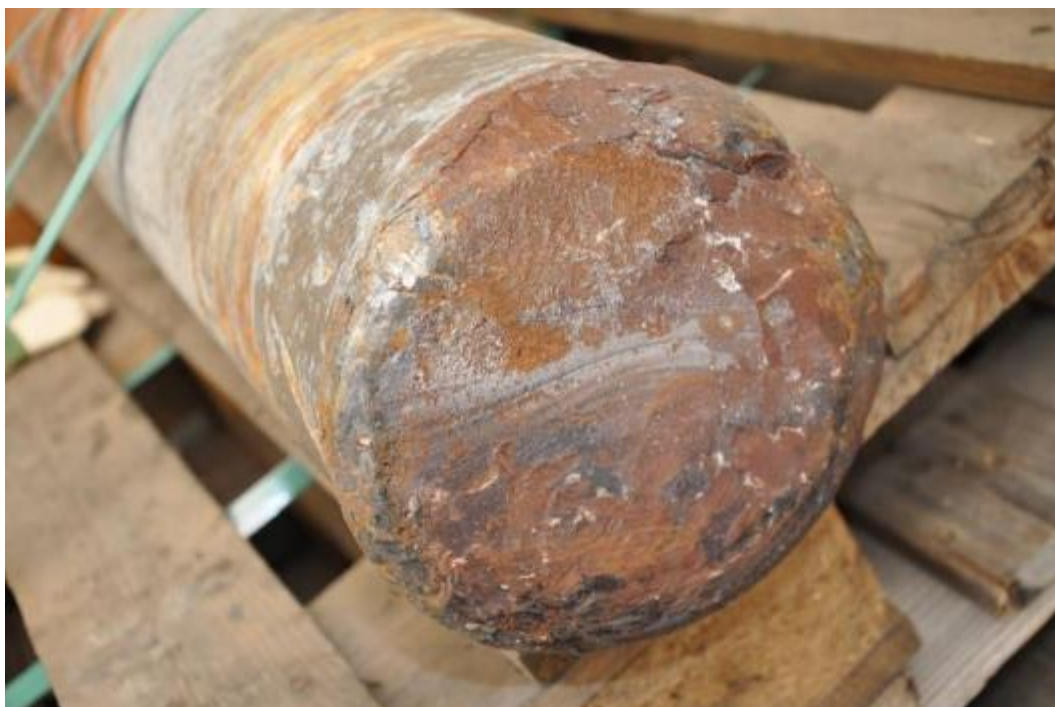
**Figuur 32 : Breukoppervlak van kant B**

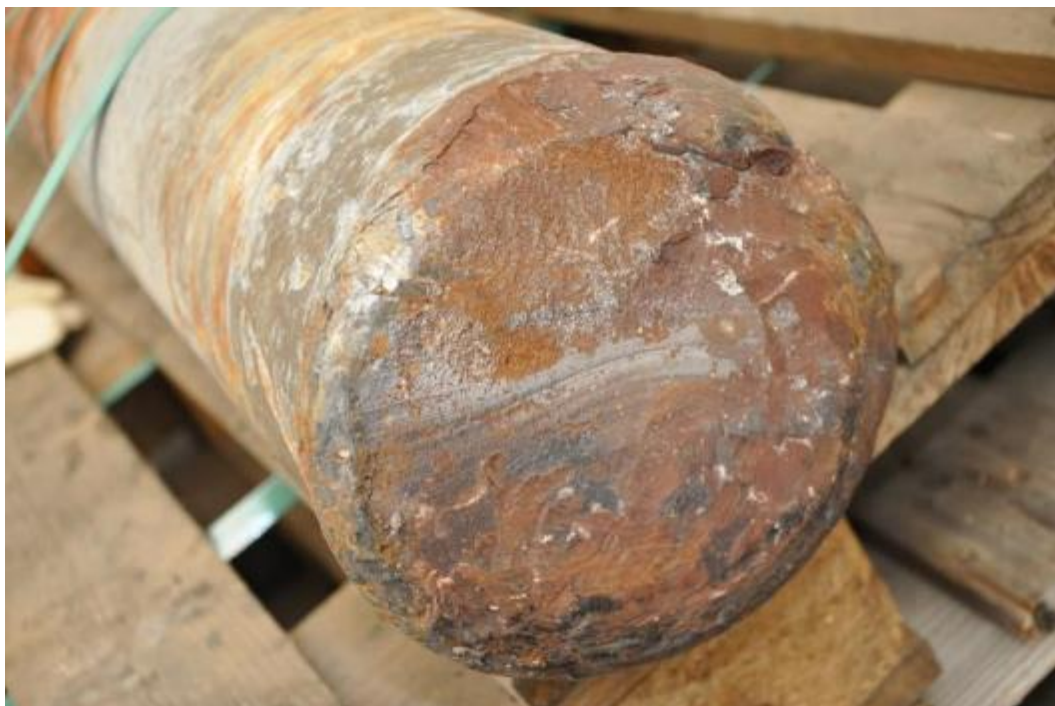
**Figuur 33 : Breukoppervlak van kant B**

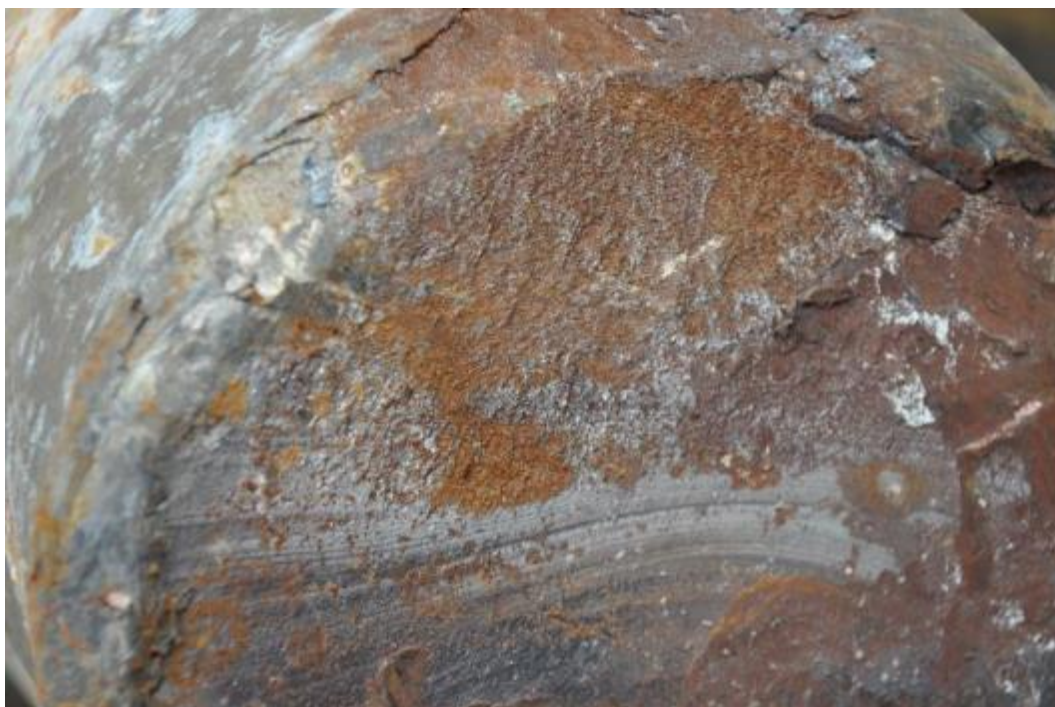
**Figuur 34 : Breukoppervlak van kant B**

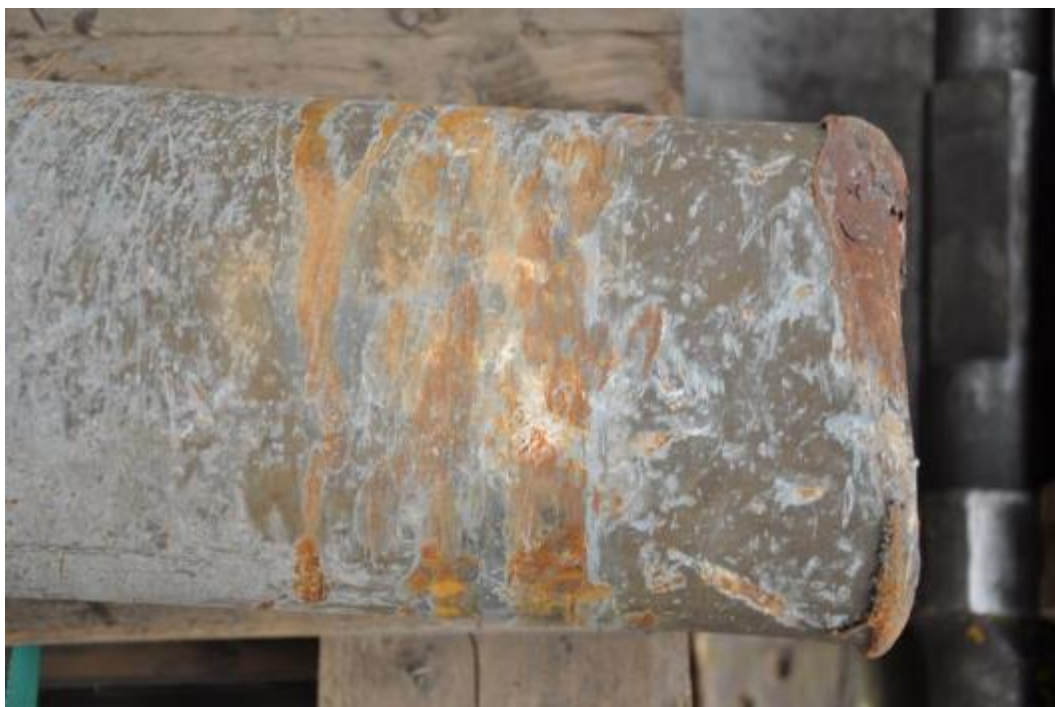
**Figuur 35 : Breukoppervlak van kant B**

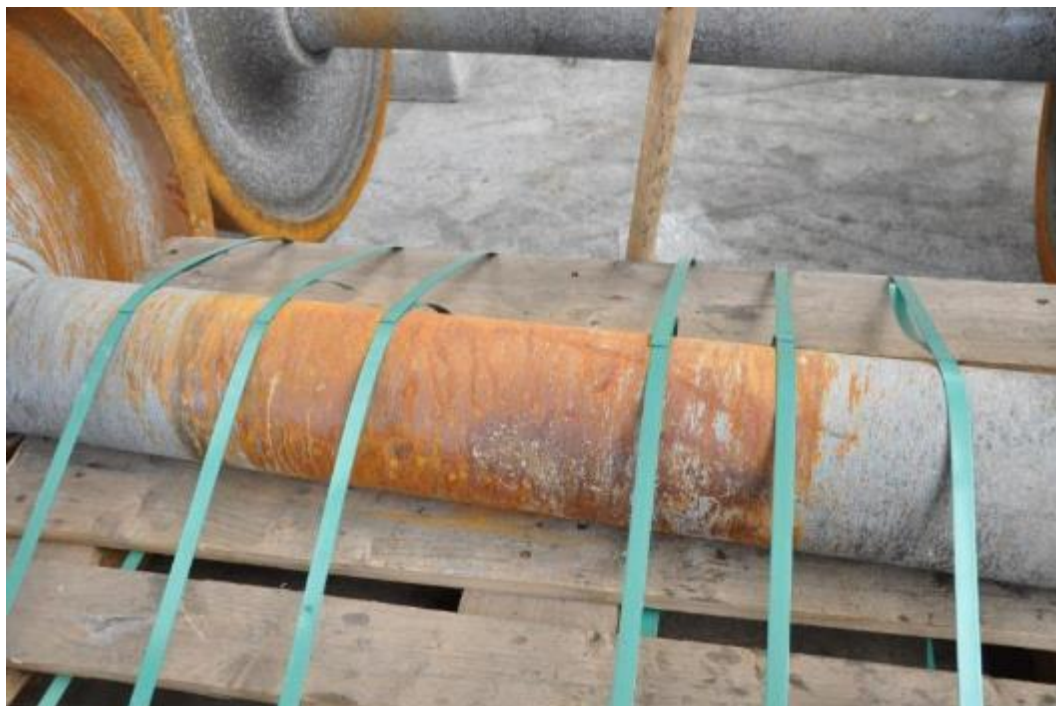
**Figuur 36 : Uiteinde van wielas aan kant B, dicht van breukoppervlak**

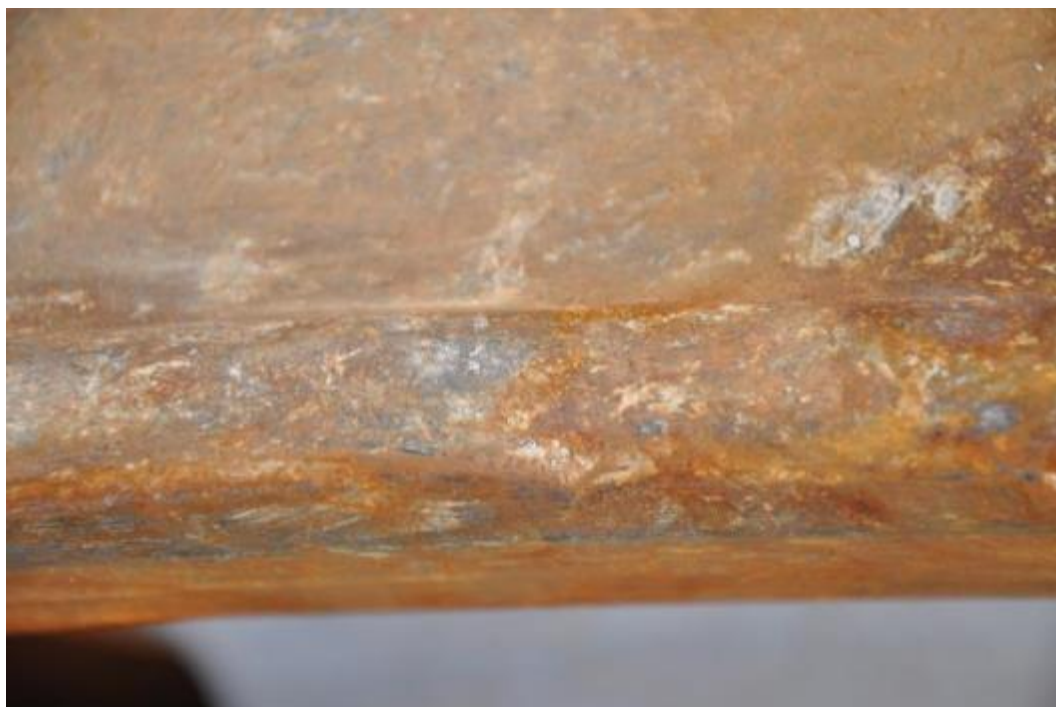
**Figuur 39 : Uiteinde van wielas aan kant B, dicht van breukoppervlak**

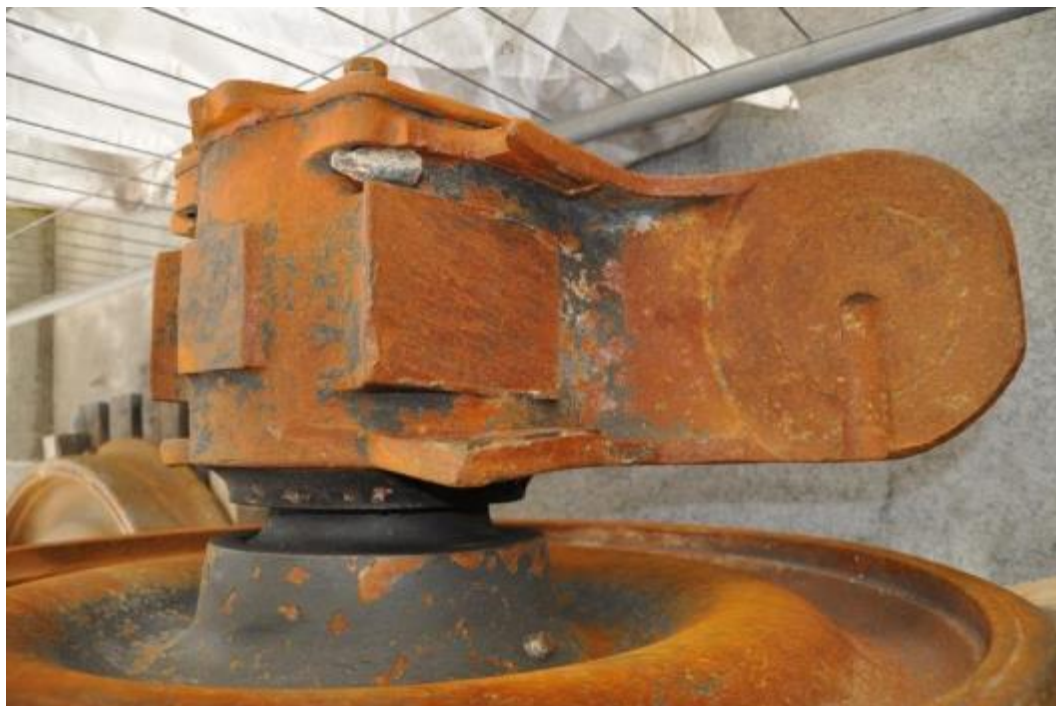
**Figuur 40 : Beschadiging van de kraag van wiel B**

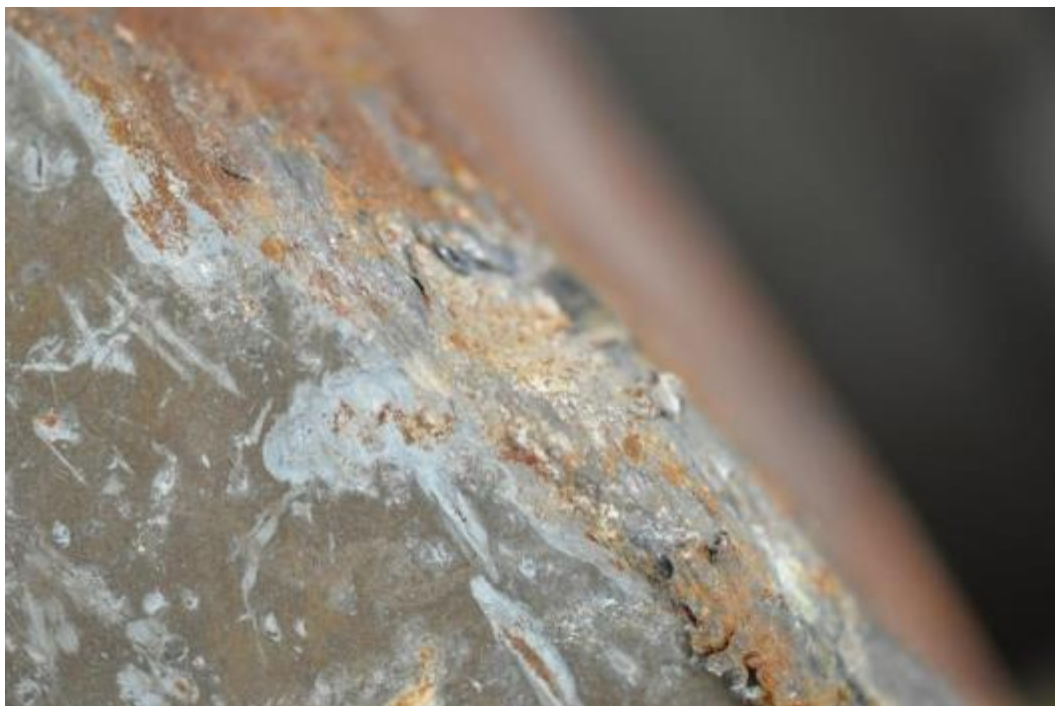
**Figuur 44 : Beschadiging van de kraag van wiel B**

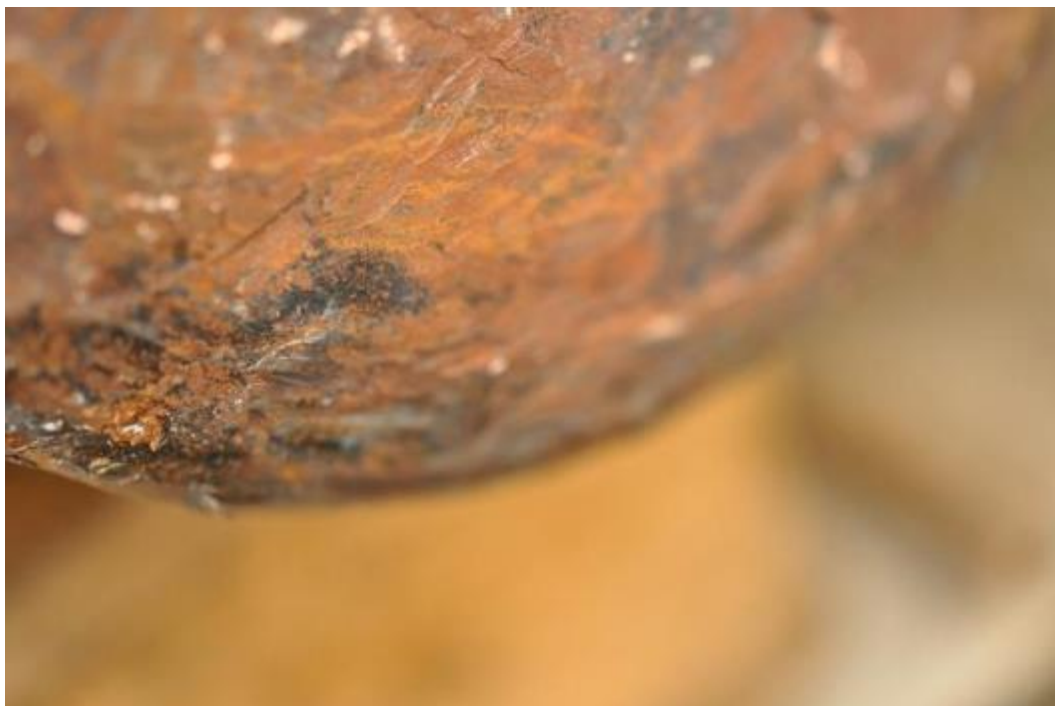
**Figuur 46 : Detail van breukoppervlak aan kant B**

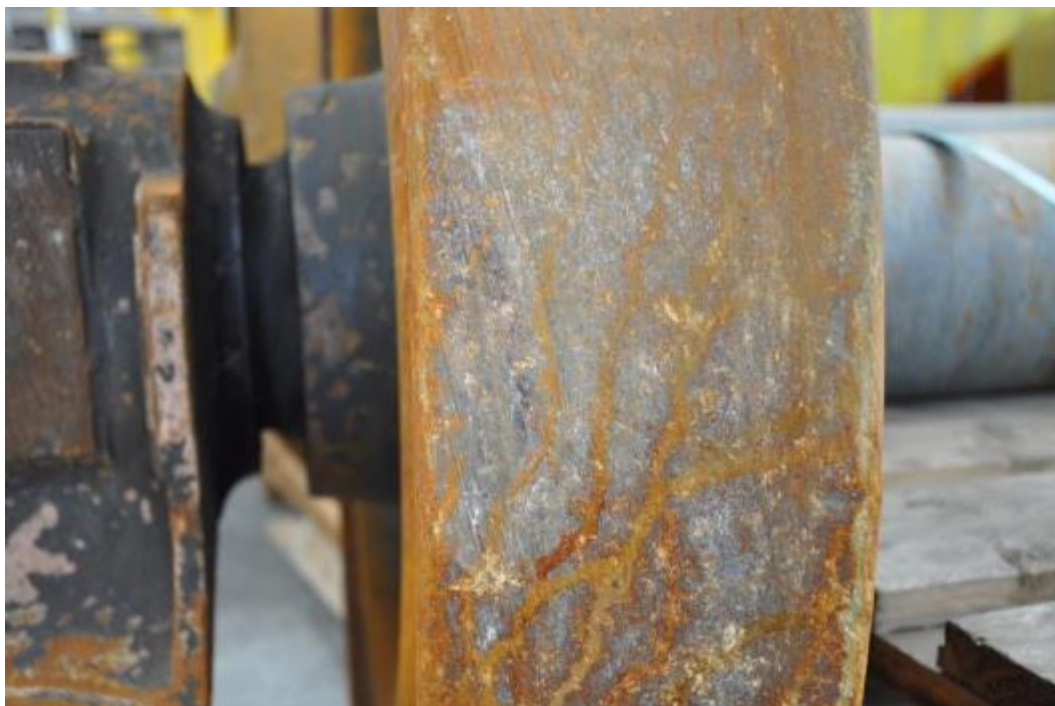
**Figuur 48 : Beschadiging van kraag van wiel B**

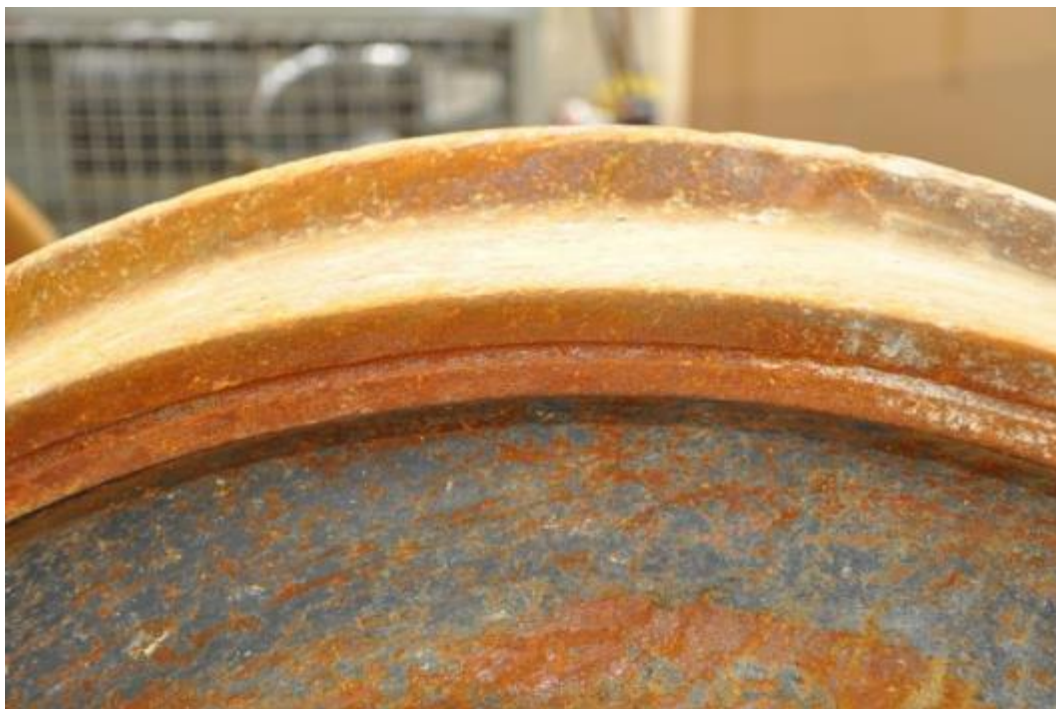
**Figuur 50 : Gebroken stuk aan de deksel van de wielasbus van wiel B**

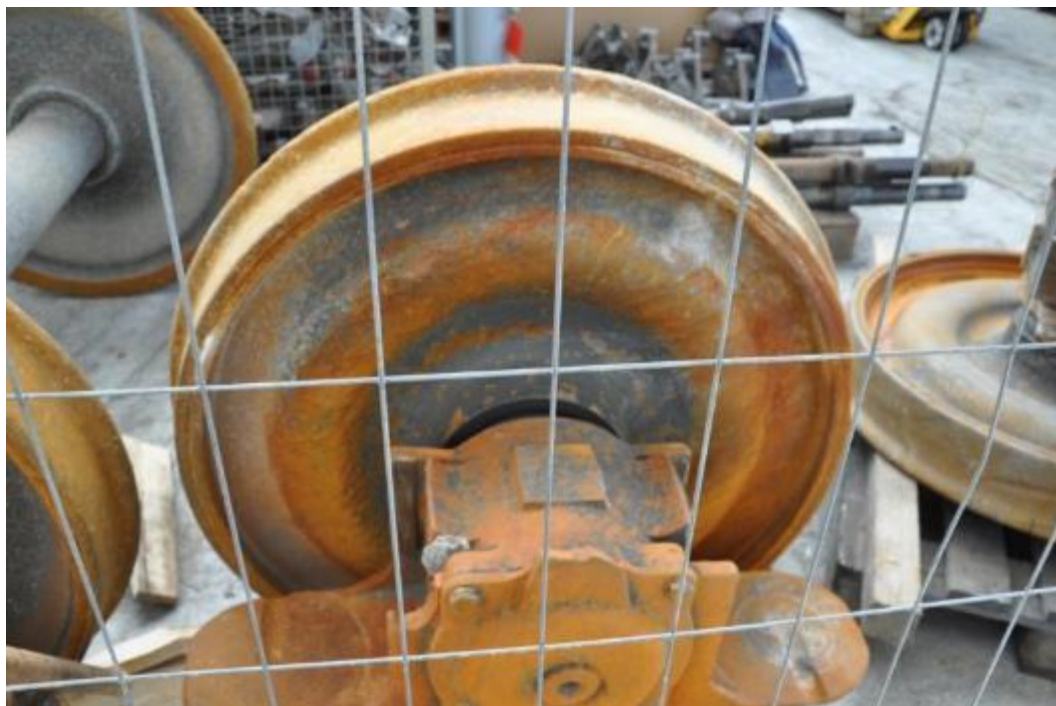
**Figuur 52 : Beschadiging op de loopvalk van wiel B**

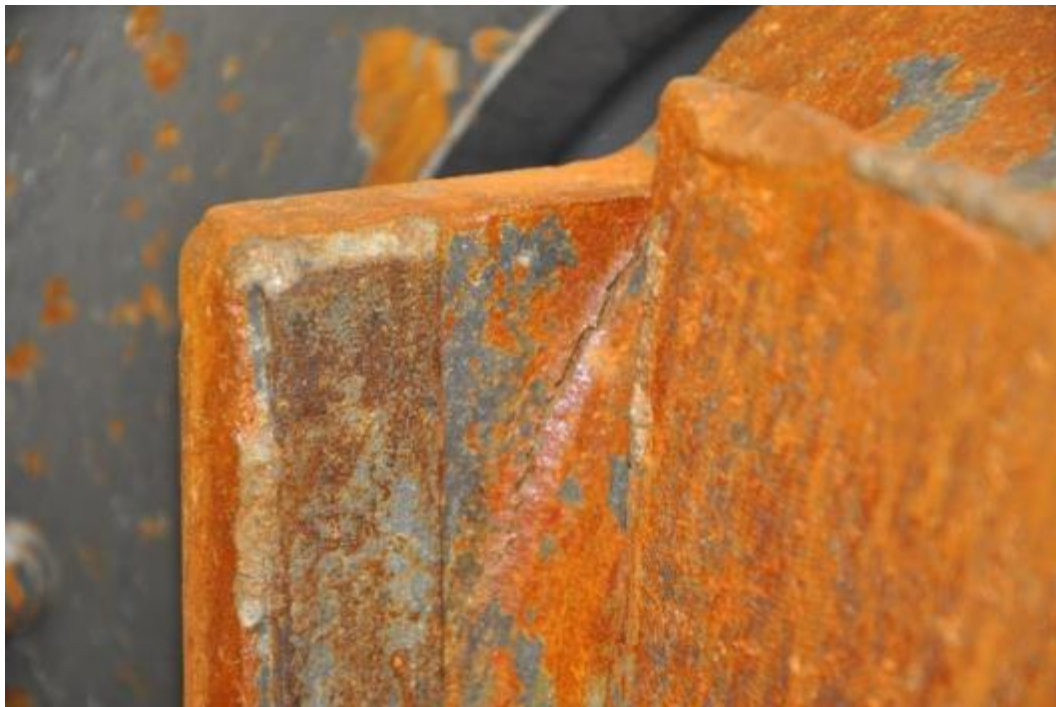
**Figuur 56 : Gebroken stuk op de wielasbus van wiel B**

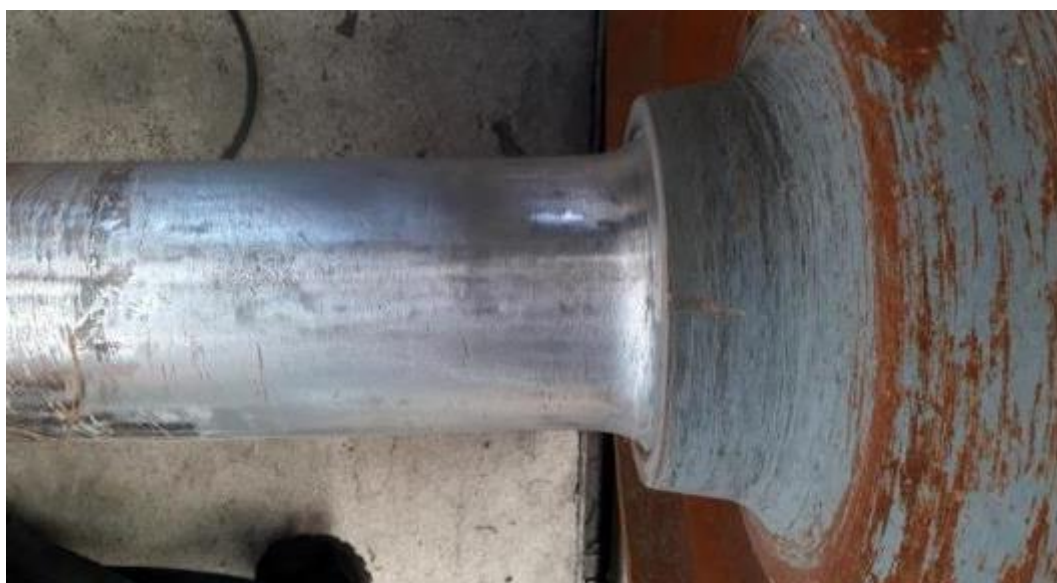
**Figuur 69 : Merken op de binnenkant van wiel B**

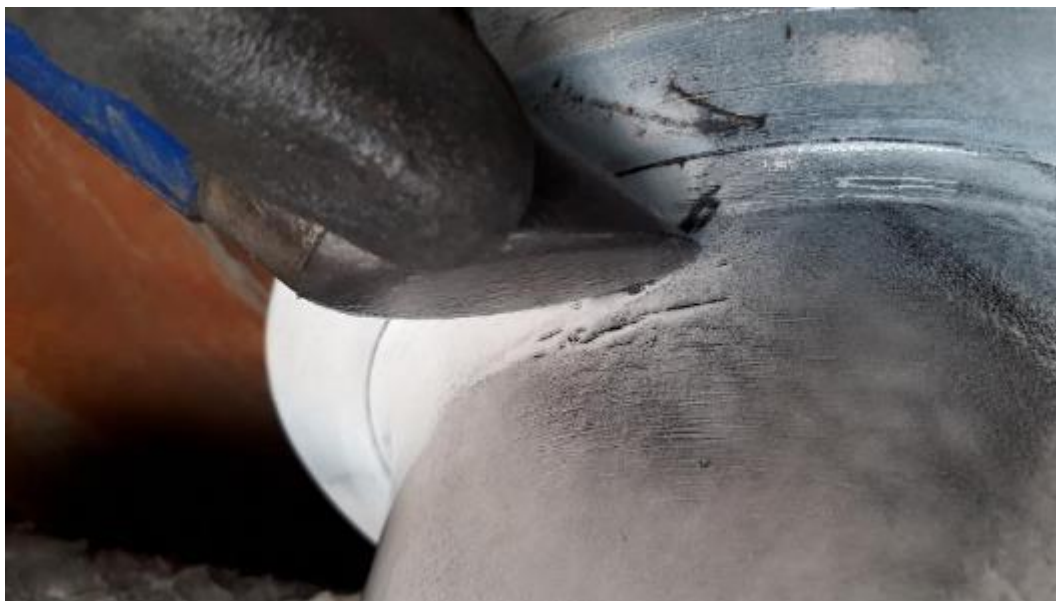
**Figuur 84 : Indicatie van +/- 30 mm met permanente magneet**

Indication le long de  
la roue.  
Difficile à mettre en  
évidence à cause de  
la roue.  
Indication de type  
linéaire, +-30mm de  
longueur.

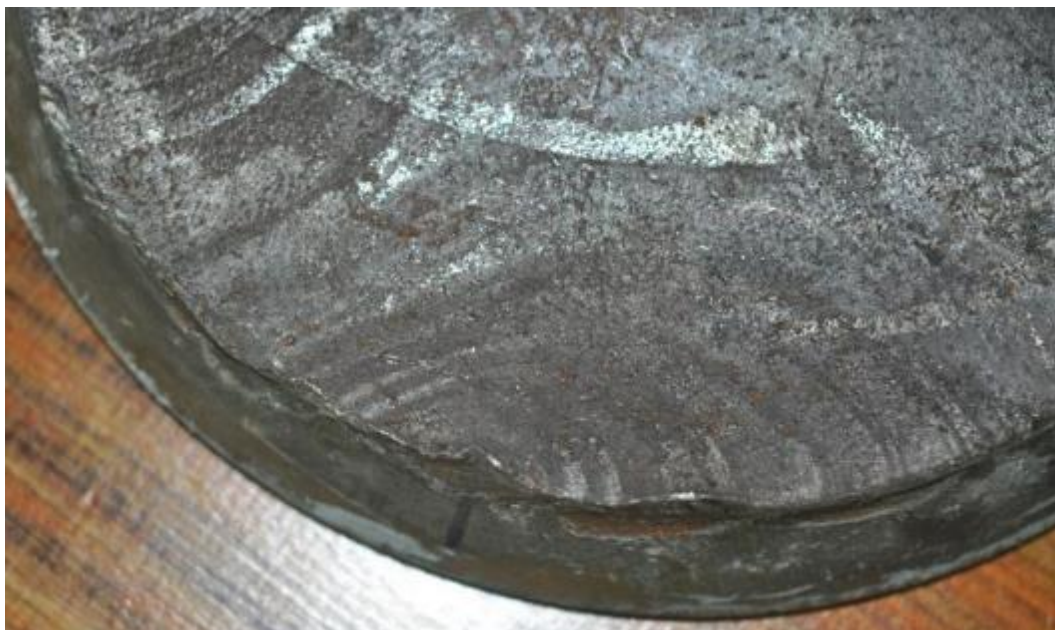
**Figuur 102 : Detail van de aanzetpunt van breuk aan de kant A**

Der Bruch der Achse ist die Folge einer Ermüdung, deren Anfang wahrscheinlich in der Korrosion der als Bruchausgangspunkt identifizierten Zone liegt; diese Zone wird auch mechanisch stark beansprucht.

De breuk van de wielas is te wijten aan vermoeiing, waarschijnlijk veroorzaakt door omgevingsfactoren i.e. corrosie. De dwarse micrografie door de aanzetpunt van de breuk was ter zake kenmerkend:

Die Instandhaltung und die verschiedenen vorbeugenden Inspektionen konnten den Bruch der Achse nicht verhindern. Daher empfehlen wir der ECM, eine gründlichere interne Analyse durchzuführen, um die zugrunde liegenden Ursachen des Bruchs zu ermitteln.

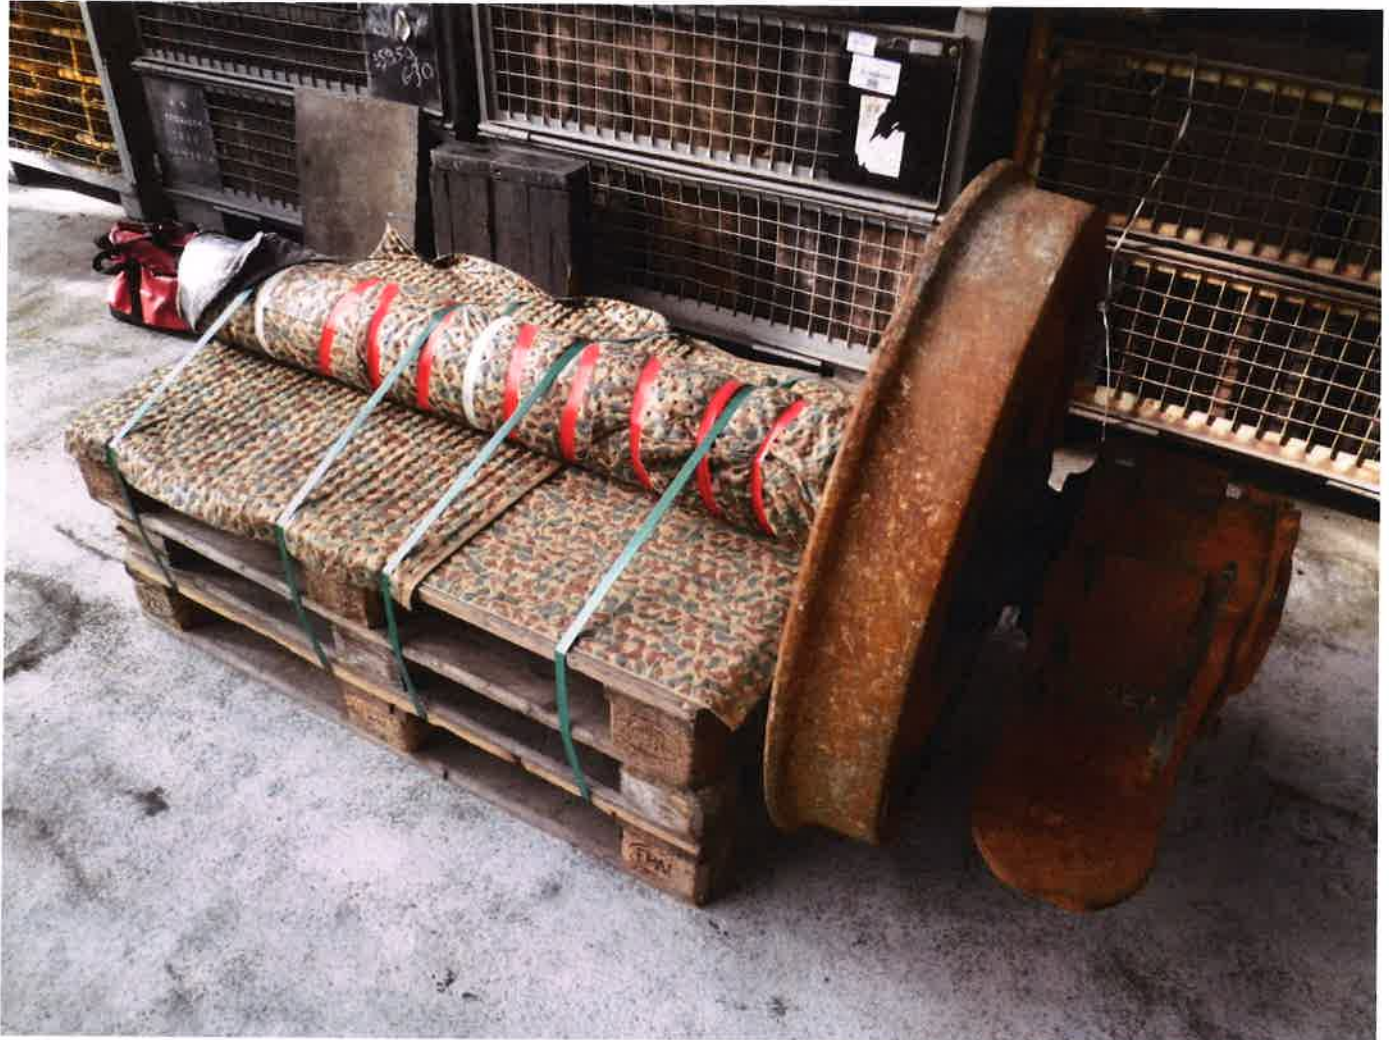
Essieu cassé prêt à partir  
pour Malines, avant contrôle  
magnétique de ce jour.

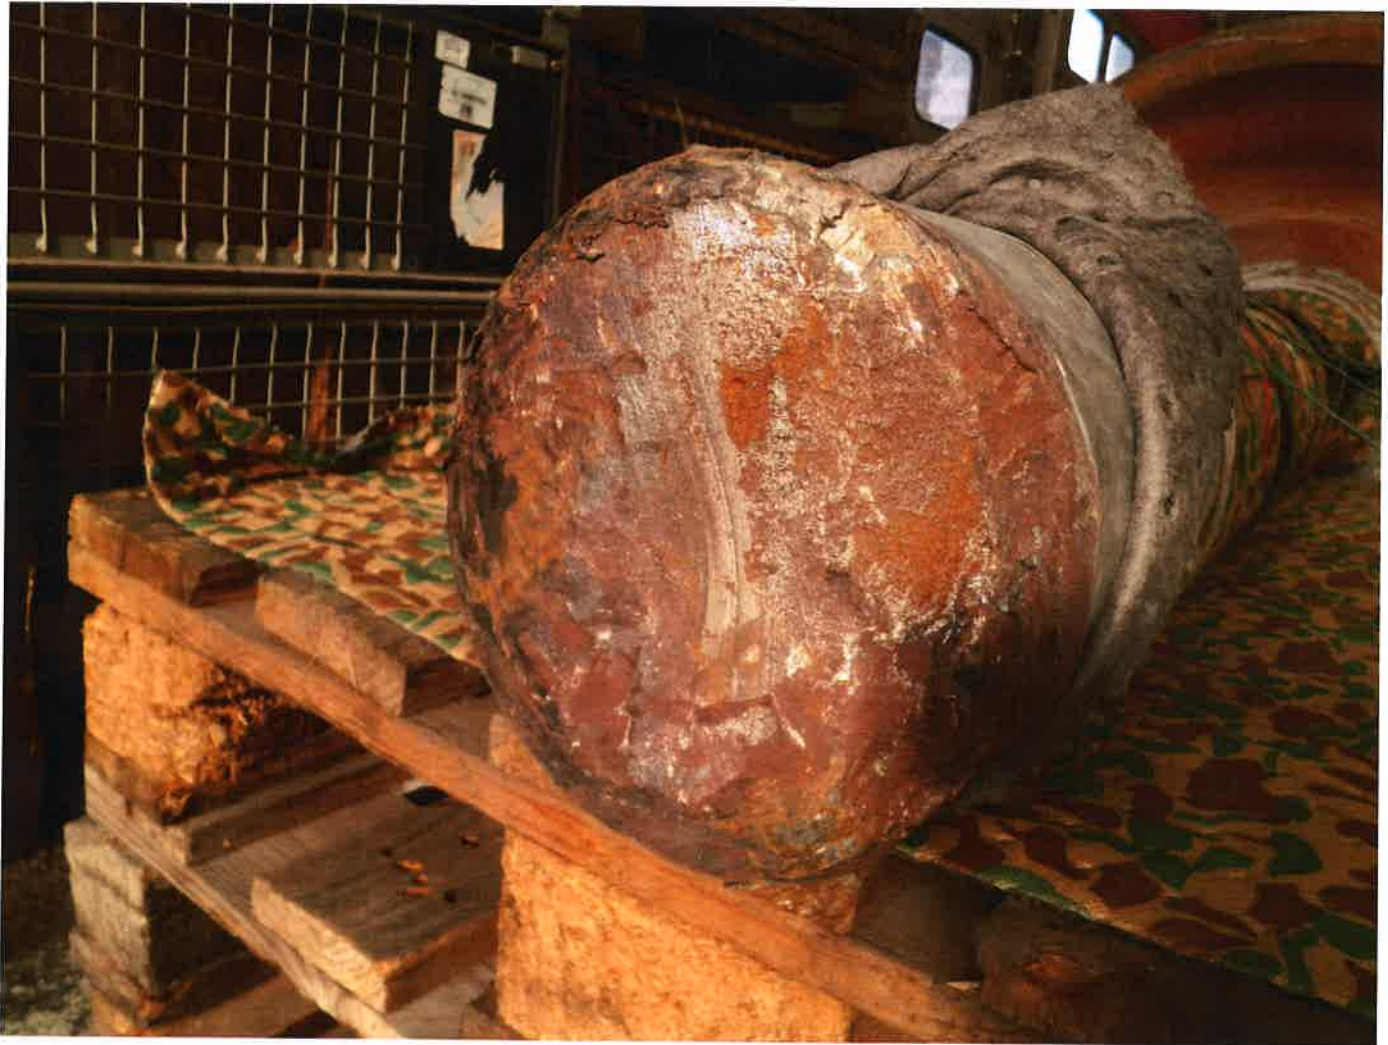
Coté cassé de l'essieu.
