# Sicherheitshinweis

## Entgleisung eines Güterwagens eines Güterzugs

### Belsele-Sinaai

### 9. Mai 2019

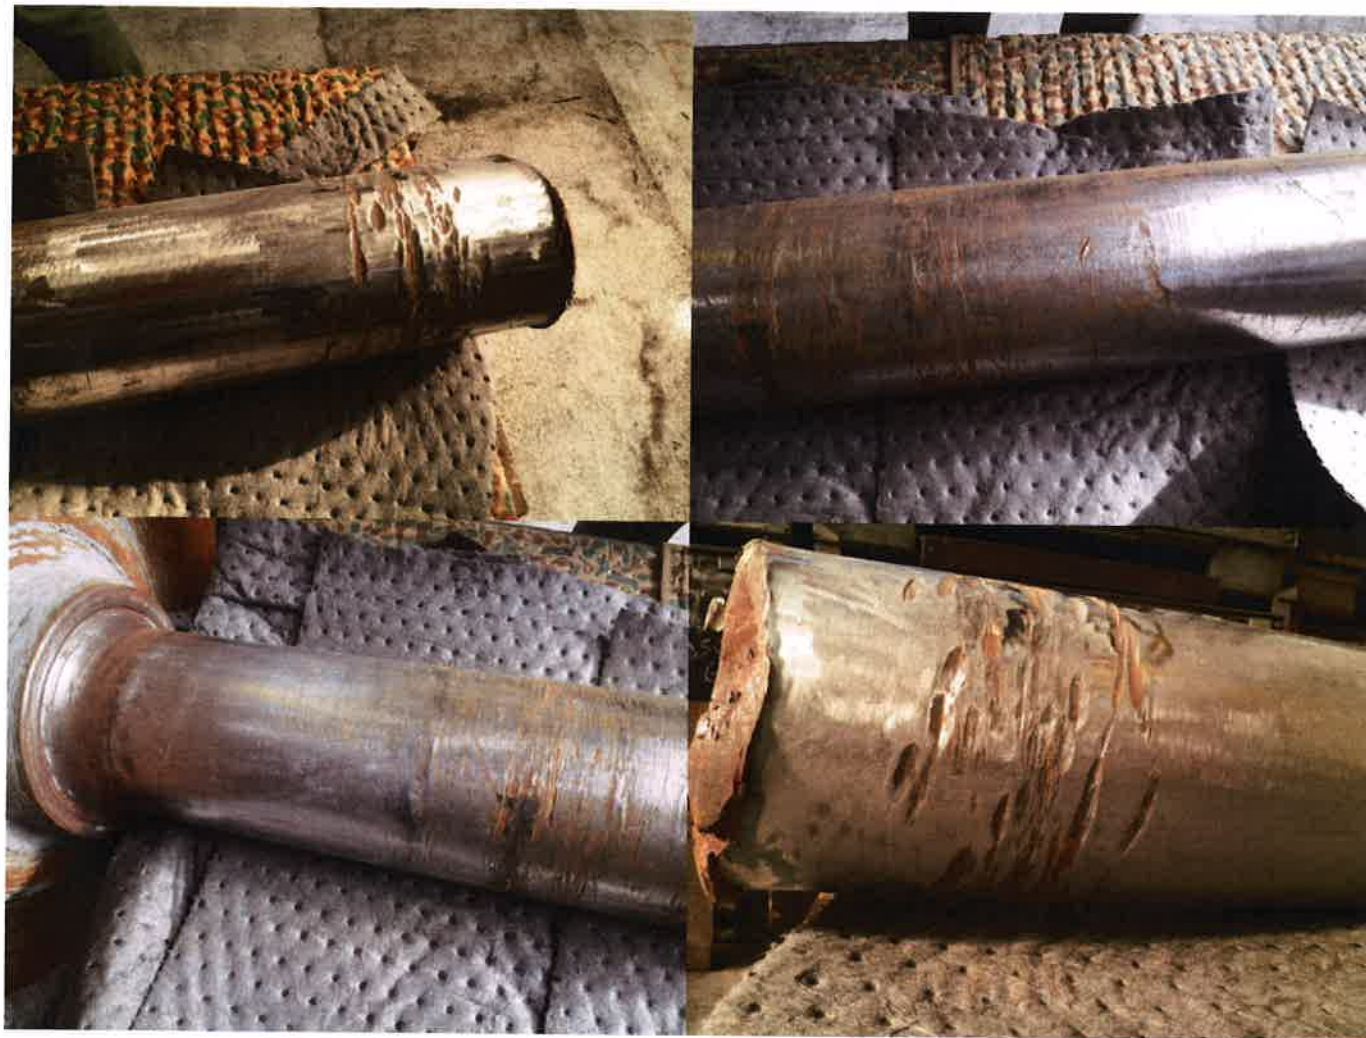
**Remarque:** L'état de surface est très abîmé. Les congés restants sont difficile à contrôler correctement à cause de la roue.

Etat de surface du  
corps de l'essieu avant  
contrôle magnétique.

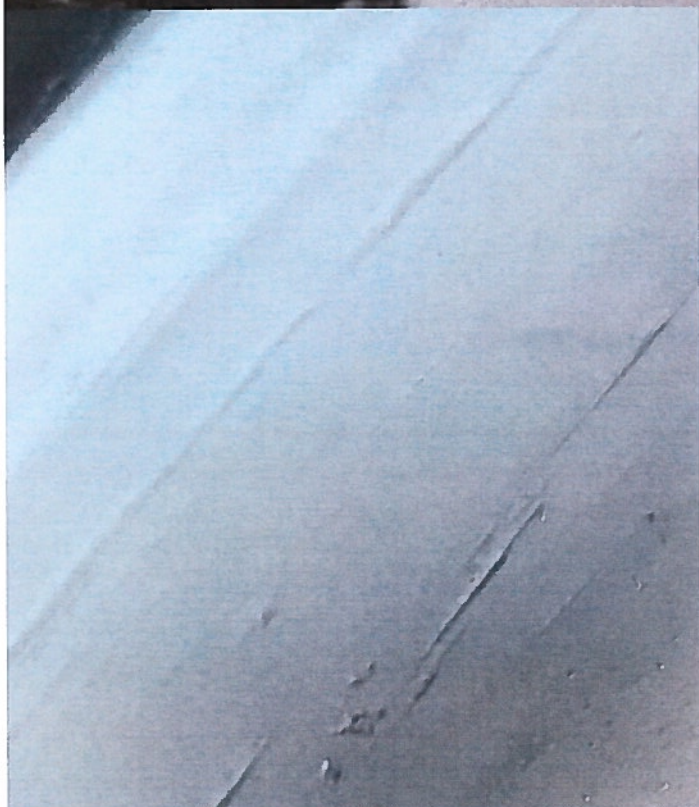
Le nettoyage a  
révélé des griffes  
de surface  
correspondants à  
l'indication décelée  
lors d'un précédent  
contrôle
