**BEA-TT**

*Rapport d'enquête technique  
sur le déraillement en ligne  
d'un bogie du TER n° 17929  
le 26 juin 2013 à Lyon (69)*

*octobre 2014*

Affaire n° BEATT-2013-009

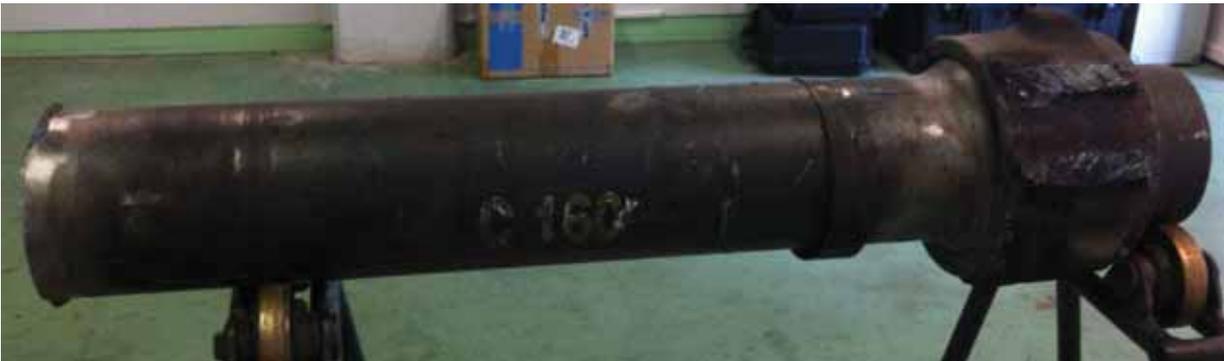
Photo 1 : Axe N°8567

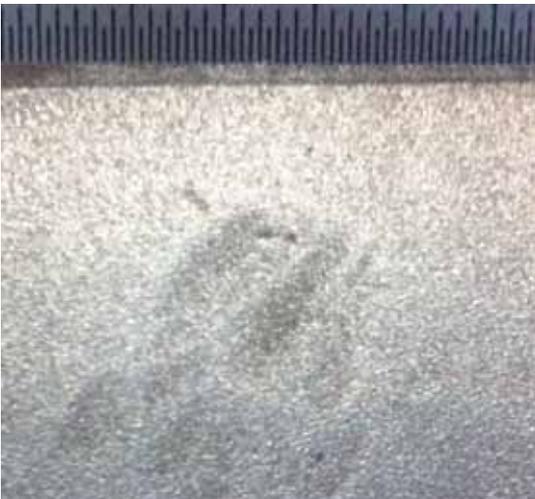
Ces zones sont meulées selon des orientations variables (photos 2 et 3). Certaines ont été ragrées lors de visites antérieures puisqu'elles sont à l'état grenillé (photo 4). Des défauts résiduels sont parfois mis en évidence (photo 5) ainsi que de la reprise de corrosion (photo 6). De plus, on note sur certains défauts une légère coloration provoquée par un échauffement local vraisemblablement dû au meulage (photo 7).

**Photo 4 : zone 5 \_ meulage antérieur**

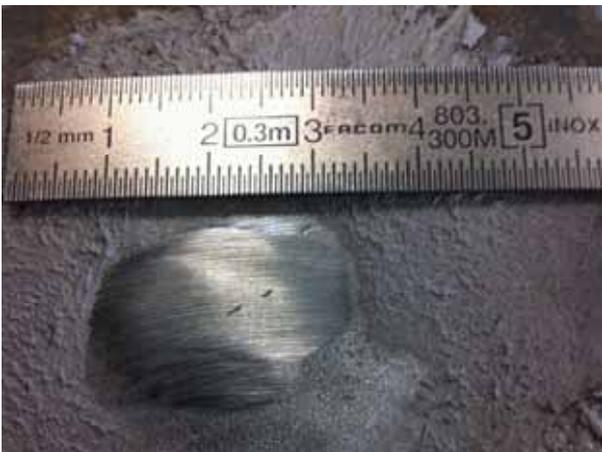
**Photo 2 : zone 4 \_ meulage longitudinal**

zone 4 avant décapage

zone 4 après décapage

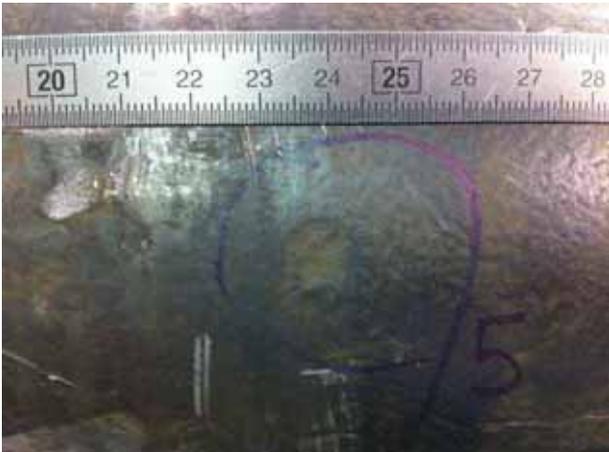
zone 5 avant décapage

zone 5 après décapage

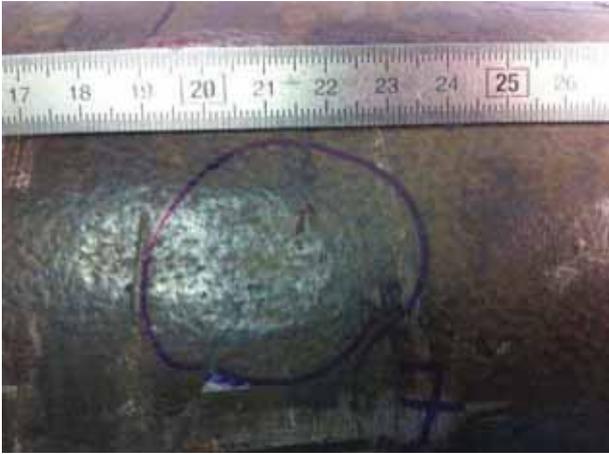
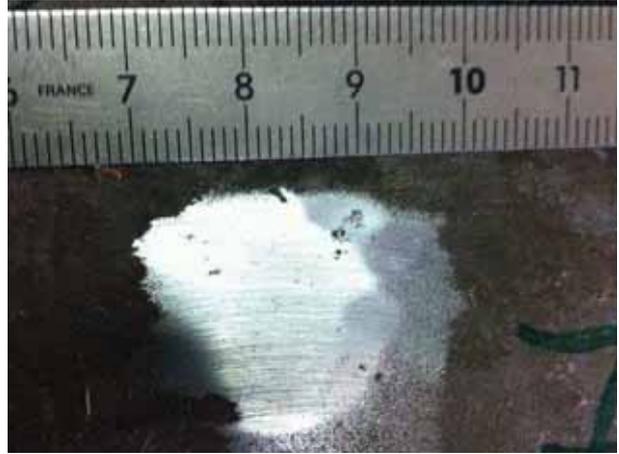
**Photo 6 : zone 7 \_ reprise de corrosion**

zone 7 avant décapage

zone 7 après décapage

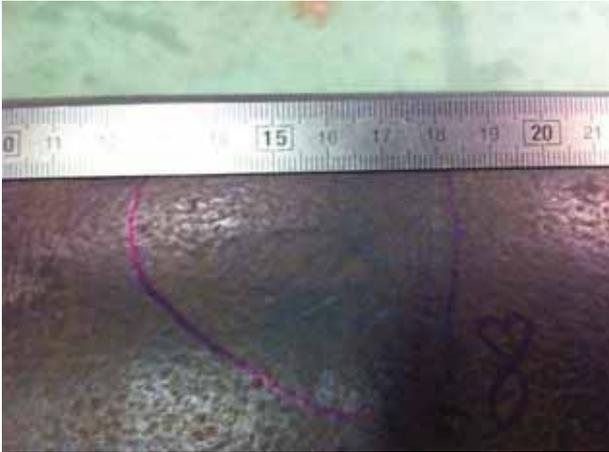
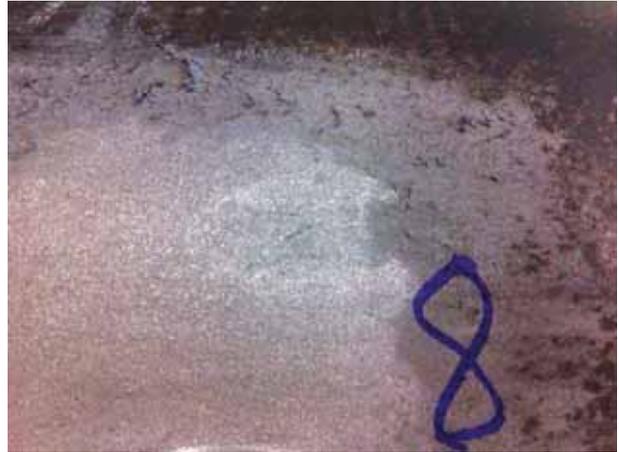
**Photo 3 : zone 8 \_ meulage 30°**

zone 8 avant décapage

zone 8 après décapage

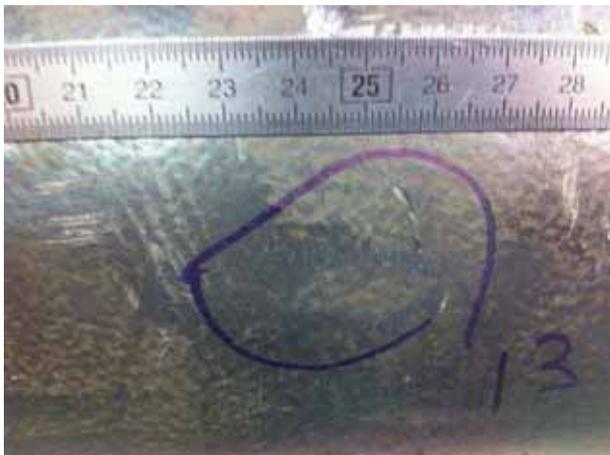
**Photo 5 : zone 13\_ défaut résiduel**

zone 13 avant décapage

zone 13 après décapage

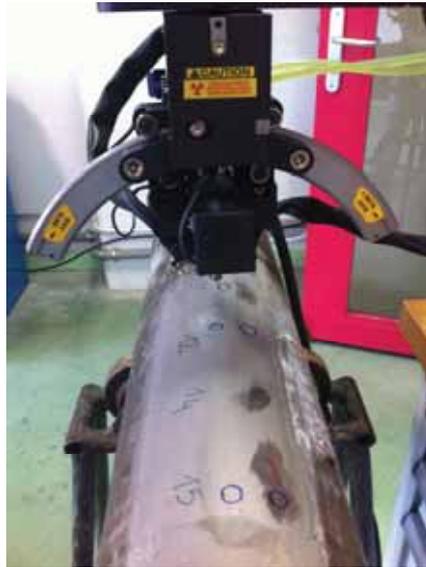
**Analyses en surface des zones 5, 6 10, 11, 12, 13, 15, 17**

Les premiers essais non destructifs indiquent que l'essieu type 984 n°8567 équipant la Z9509 a été remis en service après différentes opérations de meulage destinées à supprimer des défauts initialement présents. Malgré le ragréage de la surface du corps de l'axe, certains défauts résiduels sont mis en évidence. La profondeur des zones meulées respecte les tolérances finales du diamètre du corps de l'axe, l'état de surface est très correct (Ra de  $1\mu\text{m}$ ), mais le sens du meulage est variable puisque dans certaines zones, il est circonférentiel. De plus, le niveau de contraintes résiduelles induit par cette opération est très élevé (jusqu'à +464 MPa en surface et +100 MPa à 0,3 mm de profondeur).

Compte-tenu de la dégradation des pièces, consécutive à la rupture, il n'a pas été possible de vérifier les valeurs de contraintes résiduelles atteintes dans les défauts au niveau de l'amorce. Celles-ci devaient être comparables à celles obtenues dans les autres zones meulées, à savoir entre +250 et +450 MPa.
