RELAZIONE D'INDAGINE

**COLLISIONE LATERALE TRENI,
SULLA LINEA BOLOGNA - PRATO,
TRA RASTIGNANO E PIANORO,
IN DATA 19 MARZO 2022
(IDENTIFICATIVO ERAIL: IT-10276)**

18 settembre 2023

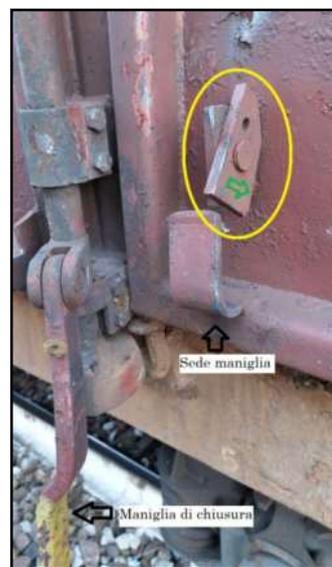
8g. Dispositivo di sicurezza danneggiato carro n. 8 (fonte MIR)

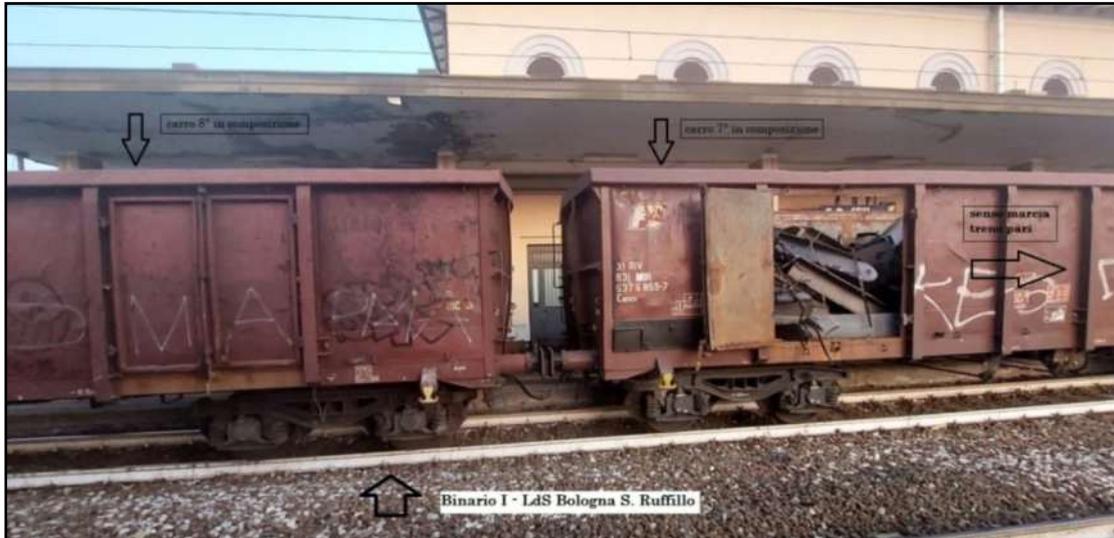
12a. Materiale treno 68450 ricoverato in Bologna S. Ruffillo (fonte MIR)

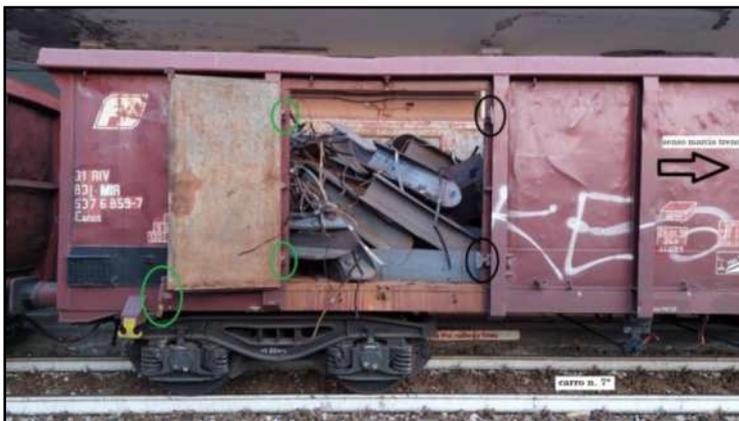
Alle ore 06:20, l'AdC del treno 68450 con fonogramma n. 21/48 comunicava al DCO la perdita di un'anta di una delle porte a doppiobattente (situata a dx smt) di accesso al carro 31835376859.7.

12b. Carro n. 7° treno 68450 ricoverato in Bologna S. Ruffillo (fonte MIR)

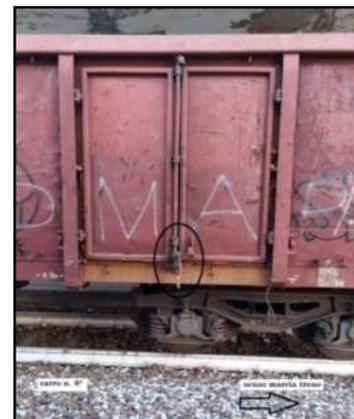
12c. Carro n. 8° - maniglia di chiusura (fonte MIR)

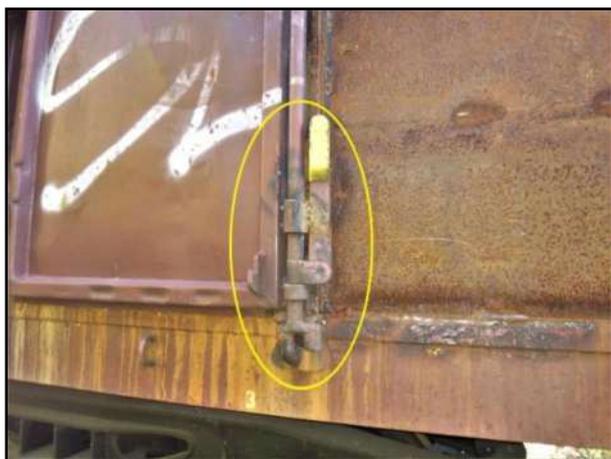
Eventuali segni di ruggine rilevati sui meccanismi si ritiene debbano essere imputati al periodo di inutilizzo del carro successivamente all'evento.

13c. Maniglia di chiusura (fonte DiGIFeMa)

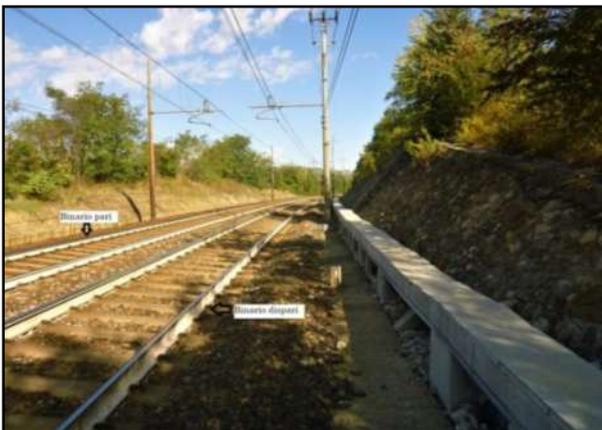
14c. Presumibile sito dell'evento smt pari (fonte DiGIFeMa)

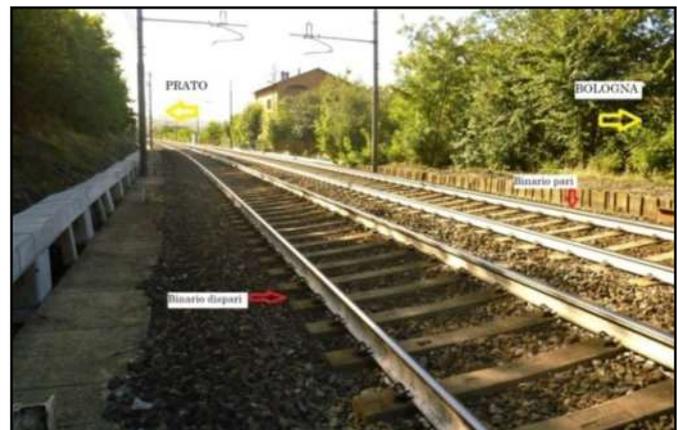
14d. Presumibile sito dell'evento smt dispari (fonte DiGIFeMa)

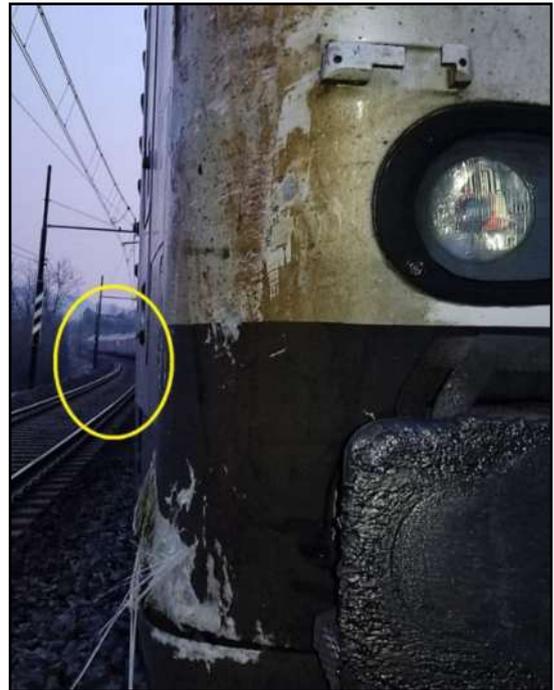
6a.bis Foto del treno 35295 fermo in linea ore 6:01 (fonte TI, elaborazione DiGIFeMa)

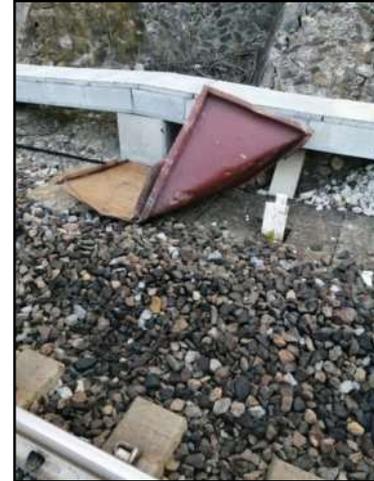
21d. Portellone rimosso (fonte TTX)

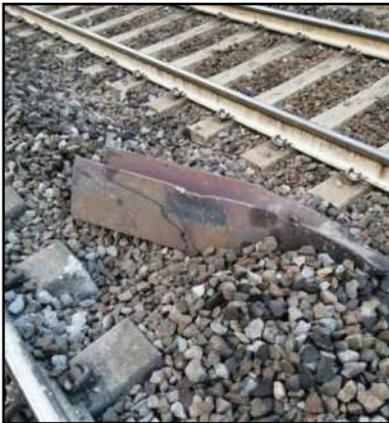
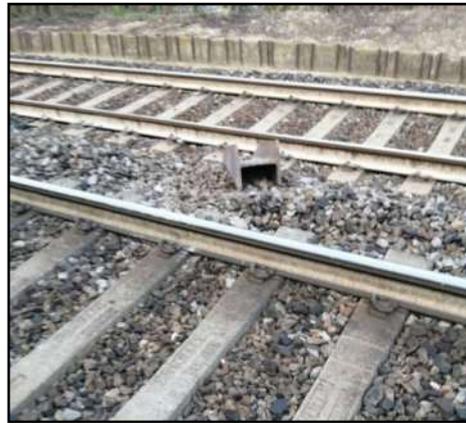
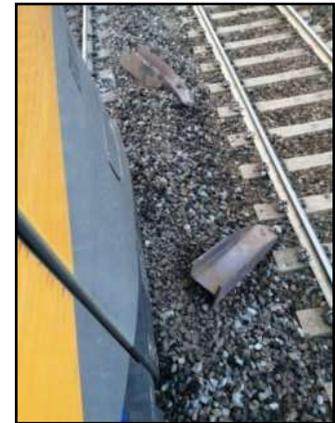
Foto: e. f. g.: Ostacoli in linea – rottami ferrosi (fonte TTX)
